2022年6月にカリフォルニアで発生したMV-22の事故に係る
事故調査報告書及び再発防止策の確認結果

1 事故概要等

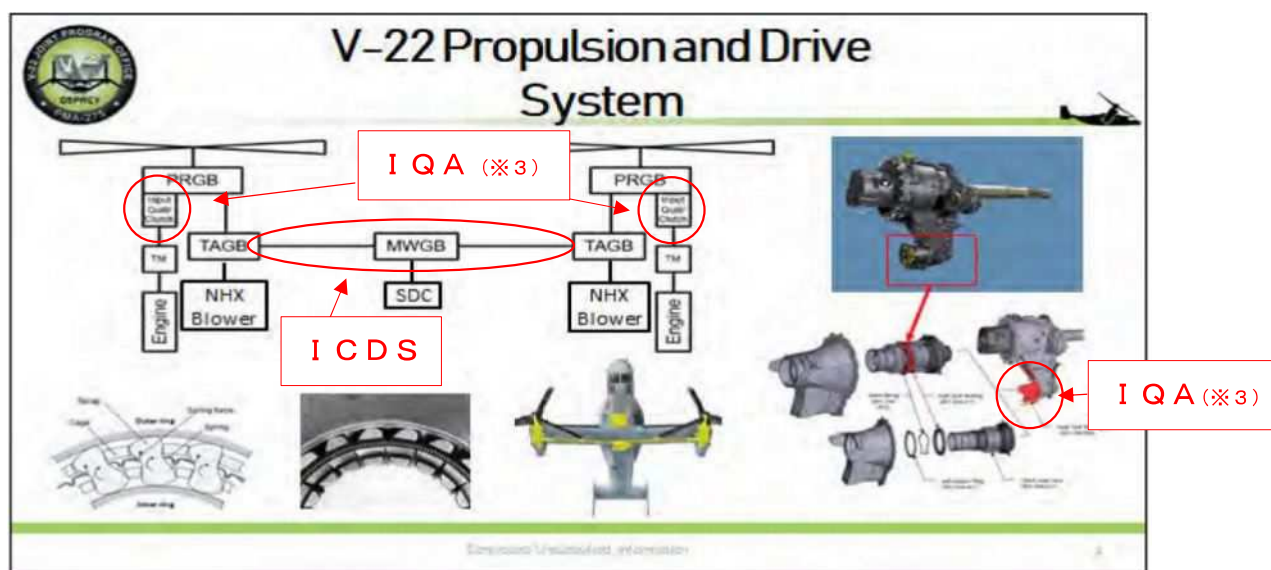
事故調査報告書を基に作成

その後、防衛省から米側に対し、今般の事故は、両方のエンジンにおいてハード・クラッチ・エンゲージメント（HCE（※1））が発生することにより、航空機の片側のエンジンから他方のローターへ動力を伝達する系統（ICDS（※2））が故障したため、右側のプロップローターが推力を失ったものの、左側のプロップローターは一定の推力を維持していたことから、左右のバランスが崩れて墜落したものであることを確認した。

（※1）プロペラとそのエンジンをつなぐクラッチが離れ、再結合する際に衝撃が発生する現象

（※2）Interconnect Drive System

（※3）Input Quill Assembly（クラッチに関連する部品）

2 米側の事故の再発防止策
