2020.4.1～9.30の部品欠落報告について

2020.4.1～9.30における部品欠落報告の概要

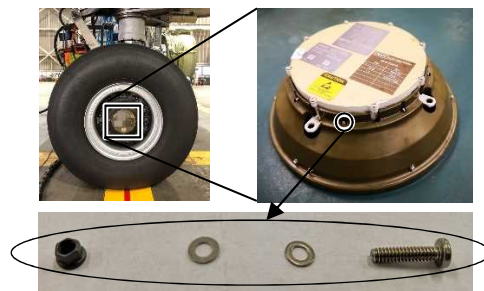
航空会社においては、駐機中の機体を含めた徹底的な点検等により発見した部品欠落や他社の部品欠落情報も踏まえ、スクリューやシール等の小部品であっても、集中的な追加点検及び再発防止策が進められている。

タイヤ部分のカバーのスクリュー類(計1g程度)

主翼可動部の識別プレート
(大きさ 6cm×2.5cm、重量 10g)

主脚構造部のシール
(大きさ 10cm×3cm、重量 1g)

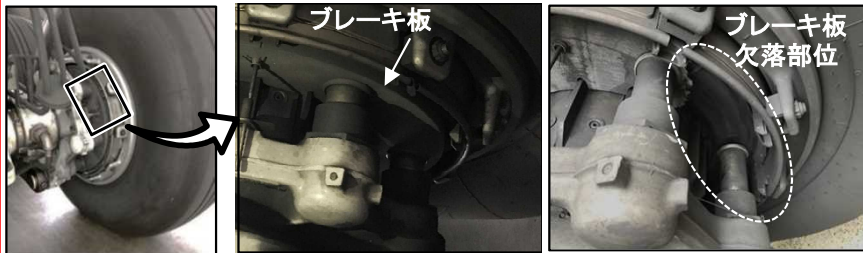
(対策事例1) ボーイング777型機のブレーキ板

- 2018～2019年にかけて、国内航空会社において、ボーイング777型機のブレーキ板の一部欠落(概ね0.8～3kg程度)を発見

正常なブレーキとブレーキ板

一部欠落したブレーキ板

- 滑走路防氷材の影響によりブレーキ板が酸化・劣化したことによるものと推定

- 落下物防止対策基準を改正(2019年8月)し、航空会社に対し改良型ブレーキへの交換を義務付け(その後の欠落は2020年11月末まで報告されていない。)

(ブレーキ板にコーティングを塗布)

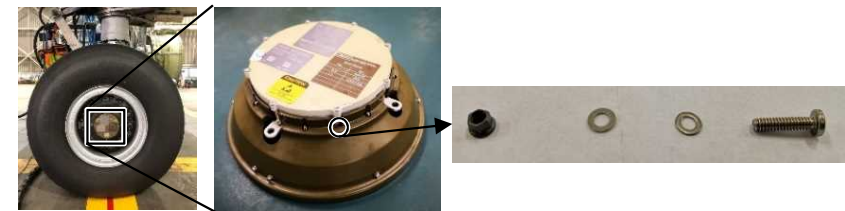
(対策事例2) ボーイング787型機のタイヤカバー

- 2020年6月から8月にかけて、国内航空会社において、ボーイング787型機のタイヤ部分のカバーのスクリー類(計1g程度)の欠落を発見

タイヤ部分のカバー

スクリー類が欠落

- 運航中の振動や衝撃によりスクリーが緩み脱落したことによるものと推定

- 同型機を運航する国内航空会社に対し注意喚起し、国内航空会社は一斉点検とともに当該スクリー類に緩み止めを塗布する等の再発防止措置を実施(その後の欠落は2020年11月末まで報告されていない。)

緩み止めを塗布

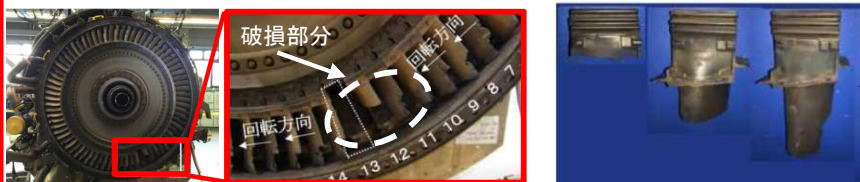
（追加対策1）ボーイング767型機のエンジンブレード

- 2018年5月、熊本空港周辺において、ボーイング767型機のエンジンに不具合が発生し、タービンブレードの破片が多数落下

一部ブレードが破損したエンジン 一部が破損したブレード

- 疲労亀裂の進展によりブレードが破損したものと推定
（運輸安全委員会調査報告書（2020年7月30日付））

- 航空会社に対し疲労亀裂発生を防止するための設計の改善がなされた新型ブレードへの交換を義務付け

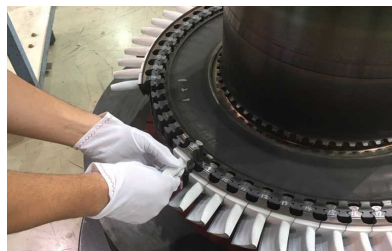
改良型ブレードへの交換イメージ

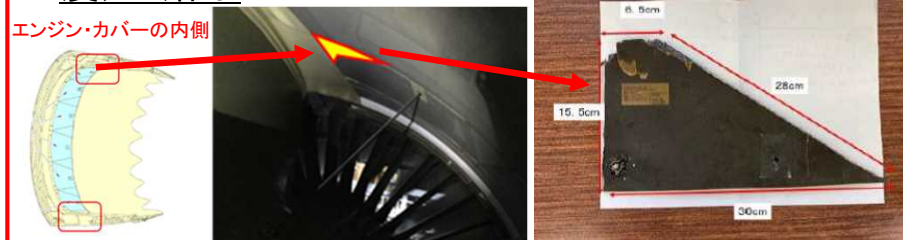
（追加対策2）ボーイング787型機のエンジンパネル

- 2020年3月、成田空港周辺において、ボーイング787型機のエンジンパネルの一部（100g程度）が落下

落下したエンジンパネルの位置

落下したエンジンパネル

- エンジンの振動によりパネルを止めていたスクリーが徐々に緩んだ結果、パネルが浮き上がり飛散したものと推定

- 航空会社に対しスクリー
の締付け状況点検を点検項目として新規追加し、その点検を
繰返し実施すること等を義務付け

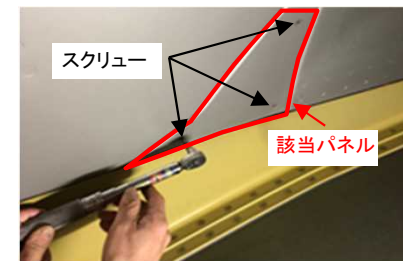
スクリーの締付け状況の点検
