2020年度の部品欠落報告について

羽田空港における国による部品欠落点検に特化した機体チェックについて

落下物防止対策基準の拡充（令和3年7月以降改正予定）

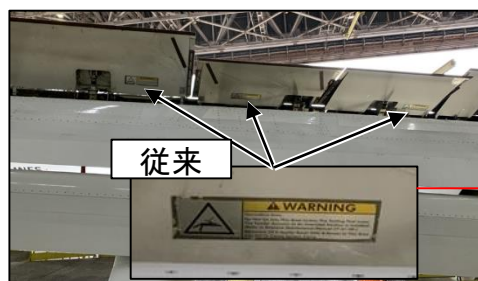
主翼の稼働板(スピードブレーキ)裏側のプラカードの接着強化
(大きさ 23cm × 6.3cm、重量 6g)

プラカードの縁(点線部)に樹脂を塗布することにより接着強化

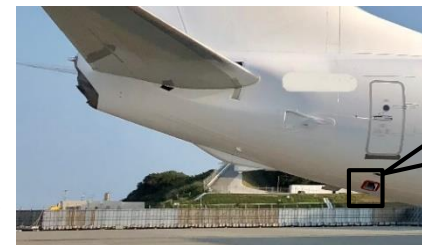
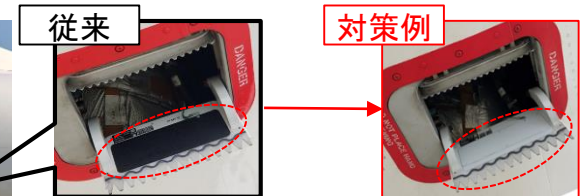
機内与圧調整弁のアルミ製テープ(※)の取外し (※客室内において隙間風が鳴る現象を抑制)
(大きさ 29cm × 9cm、重量 5g)

メーカーの確認を受けたうえでアルミ製テープを取外し

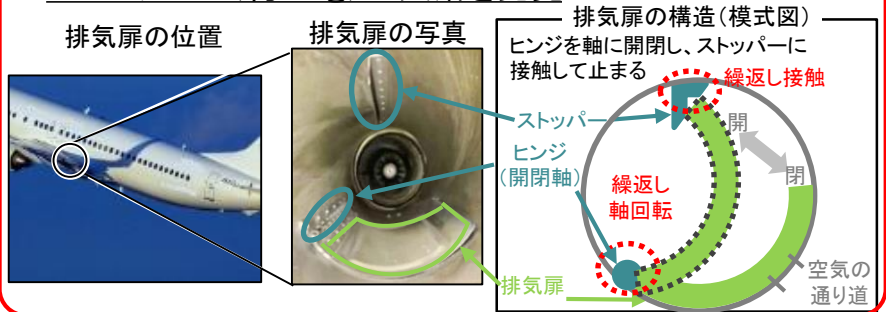
（追加対策例1）ボーイング737型機の空調装置排気管の排気扉

- 胴体下部にある空調装置排気管の排気扉（約300g）またはストッパー（約10g）の欠落を発見

- 排気扉が繰返し開閉することにより、ストッパーやヒンジに過度に負荷が集中した結果、当該部分が損傷し脱落したと推定

- 航空会社に対し、排気扉のヒンジ及びストッパーを強化型に改良する改修の実施を義務付け

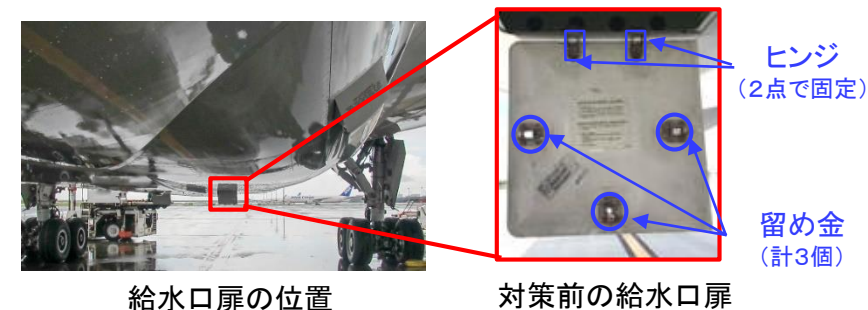
（追加対策例2）ボーイング787型機の給水口扉

- 胴体下部の給水口扉（1kg程度）の欠落を発見

- 地上で扉開放時に風などでヒンジが変形し隙間ができ、飛行や着陸時の逆噴射による空気が扉内に流入することで留め金やヒンジが破断し給水口扉が脱落したと推定

- 航空会社に対し、強化型の給水口扉への改修（給水口扉、ヒンジ及び留め金の改良）の実施を義務付け
