2021年度の部品欠落報告について

落下物防止対策基準の拡充（令和3年10月、令和4年3月適用） 国土交通省

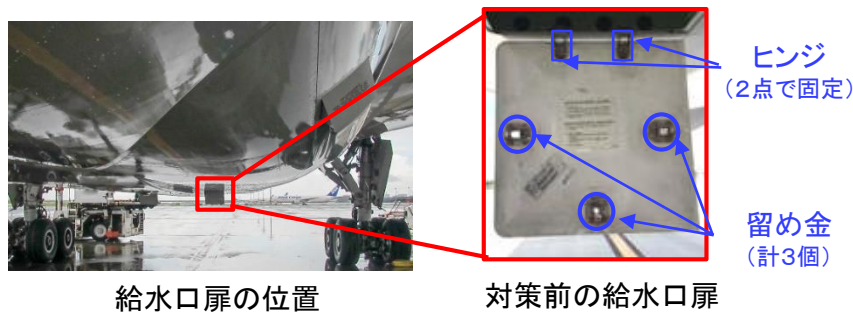
（対策1）ボーイング787型機の給水口扉

□ 胴体下部の給水口扉（1kg程度）の欠落を発見

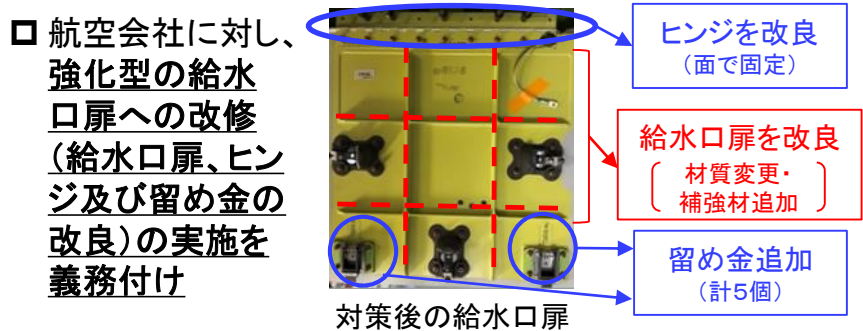
□ 地上で扉開放時に風などでヒンジが変形し隙間ができ、飛行や着陸時の逆噴射による空気が扉内に流入することで留め金やヒンジが破断し給水口扉が脱落したと推定

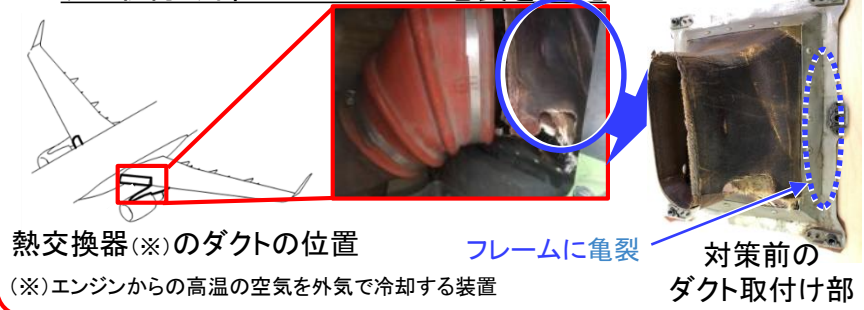
（対策2）エンブラエル170/175系列型機の熱交換器のダクト

□ エンジン支持部の内部に装備されている熱交換器のダクト取り付け部のフレームに亀裂を発見

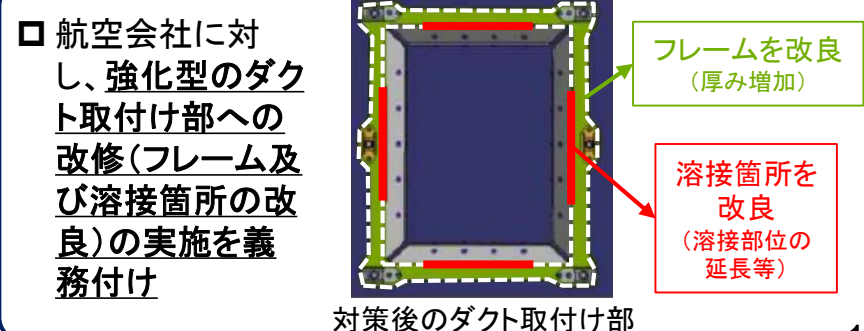
□ ダクトの取り付け部分が高温と低温にさらされることでフレームが変形して亀裂が発生したと推定
