# 2022年4～9月の部品欠落報告について

# 2022年4～9月における部品欠落報告の概要

# 落下物防止対策基準の拡充（2022年10月改正）

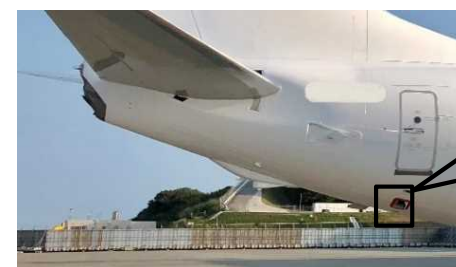
機内与圧調整弁のアルミ製テープ<sup>①</sup>(※)の取外し  
(大きさ 29cm×9cm、重量 5g)

※客室内において隙間風が鳴る現象を抑制

メーカーの確認を受けたうえでアルミ製テープを取外し

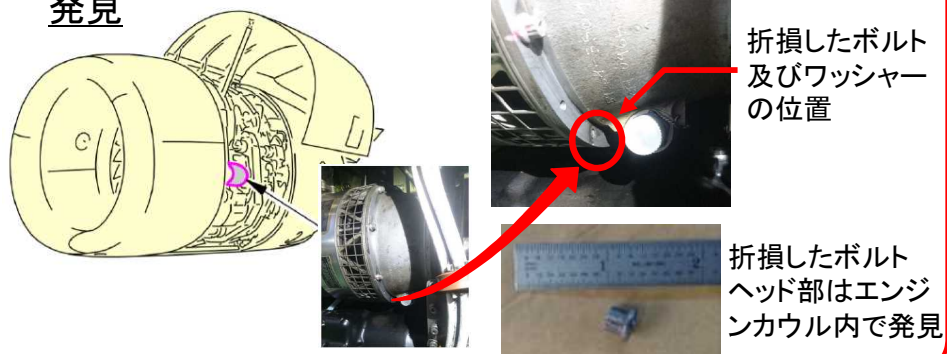
## （追加対策1）ボーイング737型機のエンジン始動用モーターのワッシャー

- エンジン始動用モーター取付ボルトのワッシャーの欠落を  
発見

- エンジンの振動により、始動用モーター取付ボルトに疲労破壊が発生し、当該部品が破断したことでワッシャーの欠落に至ったと推定

- 航空会社に対し、材料の強度と疲労破壊への耐性を向上させた強化型ボルトへの交換を義務付け

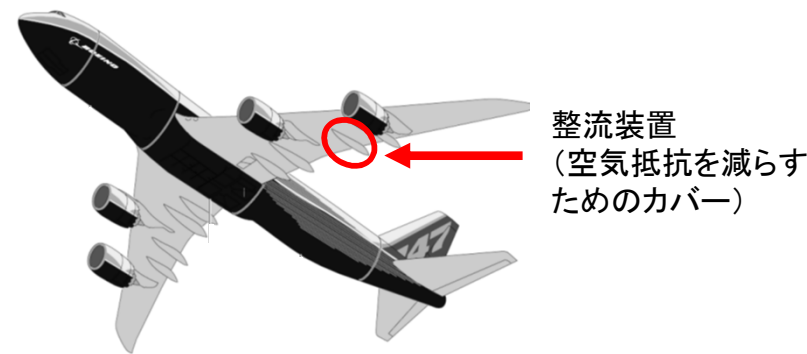
## （追加対策2）ボーイング747-8型機の整流装置

- 主翼下面整流装置の一部の欠落を発見

- 機体と整流装置をつなぐ関連部品において疲労破壊が発生し、当該部品が破断したことにより、最終的に部品欠落に至ったと推定

- 航空会社に対し、機体と整流装置をつなぐ関連部品について、強化型への改修を義務付け

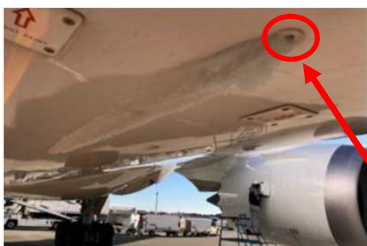
ドレイン・バルブ

- 航空機内に溜まった液体などを排出するための抜き穴(ドレイン)と弁(バルブ)がゴミ詰まり等により正常に作動しないと飛行中に排水が凍結することがある。

- 航空会社に対し、氷塊落下対策として定期的なドレイン・バルブの清掃を義務付け。(2018年9月)  
(義務付け後、航空機からの氷塊落下は2022年11月末まで報告されていない。)
