## 8 アスベスト調査・除去等工事に対する支援制度

## 事例の概要

### 事例概要

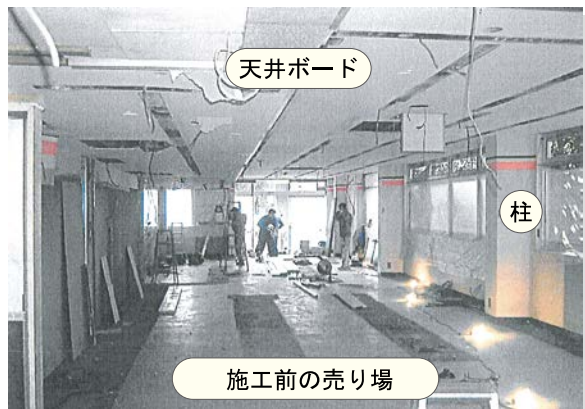
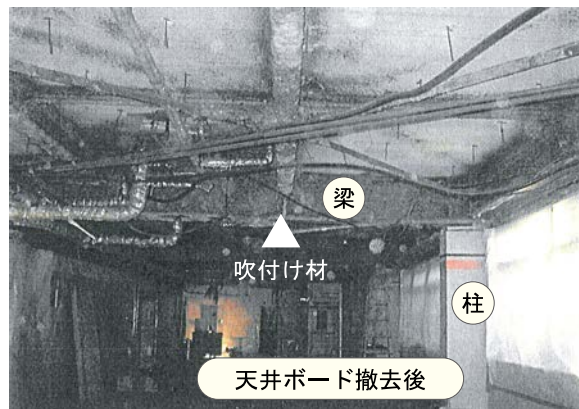
アスベスト対策の概要  
使用箇所：売り場  
使用部位：天井裏の<sup>はり</sup>梁、一部の柱  
建材種類：石綿含有吹付けロックウール  
施工面積：約290㎡  
工法・工期：除去・約12日

鉄骨造の建物では、火災に備えて梁や柱の鉄骨材の周りを耐火性の建材で覆っています。吹付けアスベストや石綿含有吹付けロックウールなどが、この耐火用被覆材として使われている場合があります。特に1990(平成2)年頃以前の鉄骨造の建物では、アスベスト調査を実施し、アスベスト含有の有無を御確認ください。

- ・ 天井裏の除去工事では、先に天井の解体工事が必要です。また、耐火被覆材としてアスベスト建材が使用されている場合は、アスベストを含んでいない代替建材の施工を要します。本例では、床面積約160㎡の売り場の天井の解体、アスベスト建材の除去、代替耐火被覆材の施工等に工期約12日を要しました。

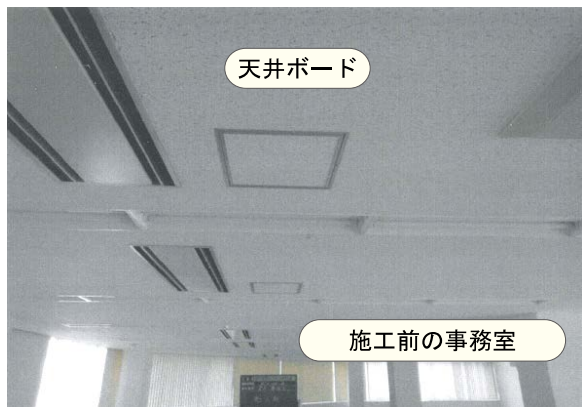
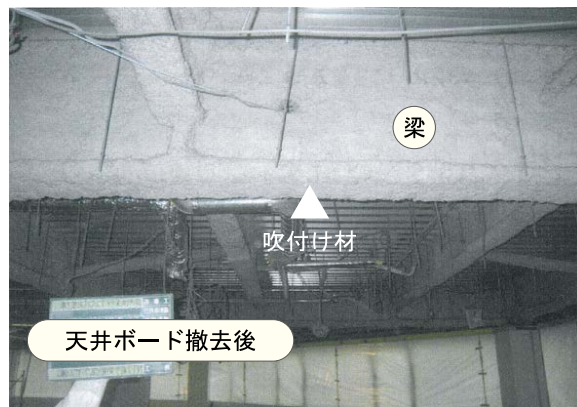
アスベスト対策の概要  
使用箇所：事務所  
使用部位：天井裏の<sup>はり</sup>梁、一部の柱  
建材種類：石綿含有吹付けロックウール  
施工面積：約2770㎡  
工法・工期：封じ込め・約44日

封じ込め工法を採用する場合は、アスベスト含有吹付け材に劣化や損傷が少なく、アスベストと下地の接着が良好で、処理後に損傷を受けない部位であることが必要です。封じ込め工法は除去工法より費用は安価で、工期も短くて済みますが、処理後には維持管理に留意が必要です。また、取壊し時には除去工事が必要になります。

- ・本例では、封じ込め処理剤として内部浸透固化剤が使用されました。内部浸透固化剤は、吹付け材の表面に被膜を形成することでアスベストの飛散を防ぎ、封じ込め後も耐火性、防音性等の性能を維持します。そのため、代替建材の施工を要せず、工期は除去工事に比べると短く、約2770㎡の封じ込め処理が44日で行われました。

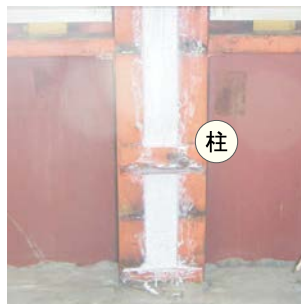
- ・テナントビルなどでは、全館の営業を停止し、天井等を全て解体の上、<sup>はり</sup>梁や柱の耐火被覆材を一度に除去することができない場合があります。
- ・下の写真は、一本の柱の耐火被覆材の封じ込め処理の例です。一度に除去することができなため、改装時などに、テナントの区画単位ごとに、順次、柱のアスベストの封じ込め処理を継続的に実施しています。

柱の耐火被覆材の封じ込め

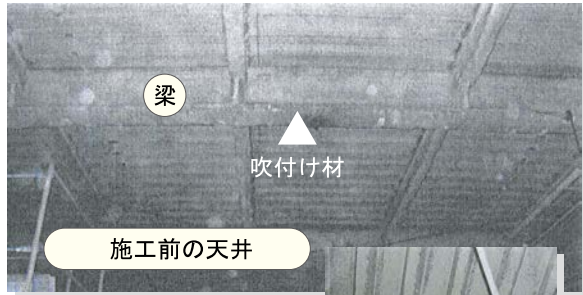
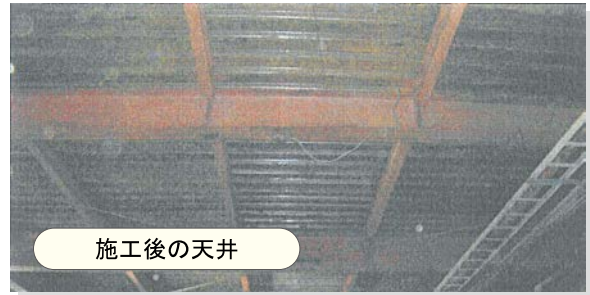
アスベスト対策の概要  
使用箇所：作業室など  
使用部位：梁・柱、天井・屋根裏など  
建材種類：石綿含有吹付けロックウール  
施工面積：約850㎡  
工法・工期：除去・約26日

工場や倉庫などでは鋼版を折り曲げ加工した折板鋼版を床や屋根に使用し、その裏面に耐火用のアスベスト含有吹付け材が裏打ちされている場合があります。本例でも、梁や柱のほか、床や屋根の折板鋼版の裏面に、白石綿を含有する厚さ20mmの吹付け材が使用されていたため、リニューアルに際し、除去することになりました。

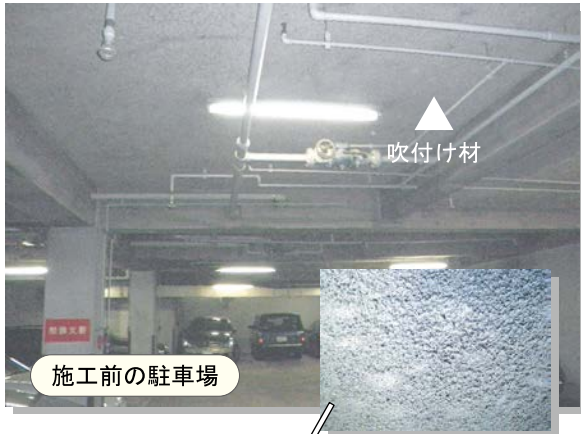
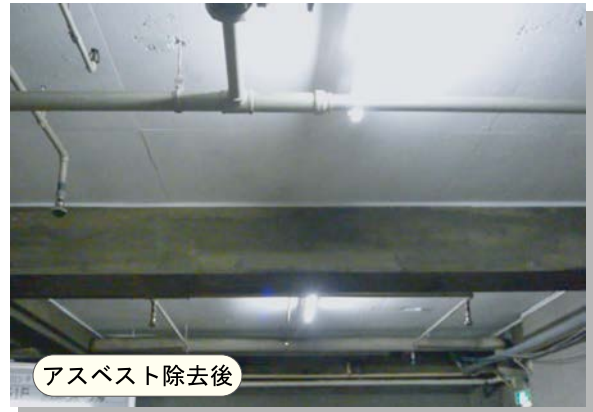
建材種類：吹付けアスベスト

共同住宅では、駐車場のほか、ボイラー室、電気室などの各種設備室の天井や内壁に防音用・断熱用にアスベスト含有建材が使用されていることがあります。本例では、耐震診断の際にアスベスト建材が確認され、分析調査の結果、駐車場やボイラー室の天井に白石綿含有の厚さ20mmの吹付け材が使用されていることが判明し、除去することになりました。
