## 7 アスベスト対策に係る関連法令等の概要と工事発注時の留意点

## 事例の概要

### 事例紹介

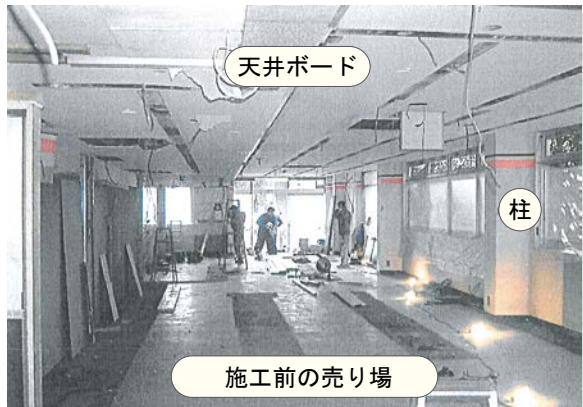
店舗のリニューアル時に、天井裏の<sup>はり</sup>梁や柱回りの吹付け材を除去した事例

鉄骨造の建物では、火災に備えて梁や柱の鉄骨材の周りを耐火性の建材で覆っています。吹付けアスベストや石綿含有吹付けロックウールなどが、この耐火用被覆材として使われている場合があります。特に1990(平成2)年頃以前の鉄骨造の建物では、アスベスト調査を実施し、アスベスト含有の有無を御確認ください。

- 天井裏の除去工事では、先に天井の解体工事がが必要です。また、耐火被覆材としてアスベスト建材が使用されている場合は、アスベストを含んでいない代替建材の施工を要します。本例では、床面積約160㎡の売り場の天井の解体、アスベスト建材の除去、代替耐火被覆材の施工等に工期約12日を要しました。

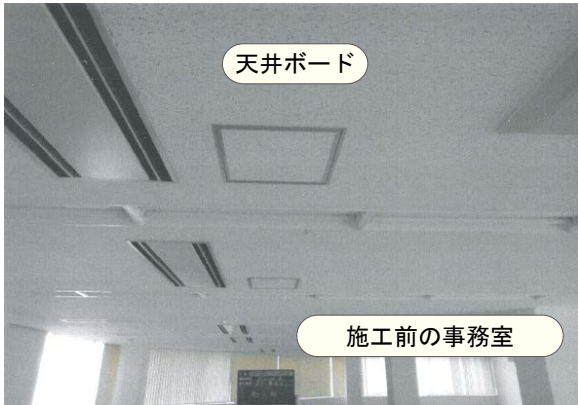
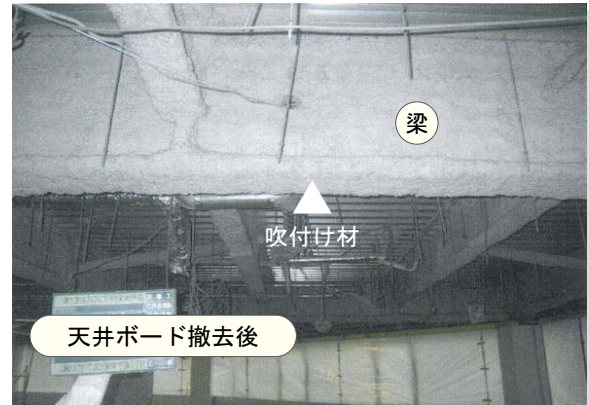
天井裏の梁や柱回りの吹付け材を、封じ込め工法で処理した事例

封じ込め工法を採用する場合は、アスベスト含有吹付け材に劣化や損傷が少なく、アスベストと下地の接着が良好で、処理後に損傷を受けない部位であることが必要です。封じ込め工法は除去工法より費用は安価で、工期も短くて済みますが、処理後には維持管理に留意が必要です。また、取壊し時には除去工事が必要になります。

- 本例では、封じ込め処理剤として内部浸透固化剤が使用されました。内部浸透固化剤は、吹付け材の表面に被膜を形成することでアスベストの飛散を防ぎ、封じ込め後も耐火性、防音性等の性能を維持します。そのため、代替建材の施工を要せず、工期は除去工事に比べると短く、約2770㎡の封じ込め処理が44日で行われました。

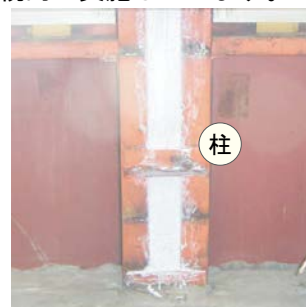
- テナントビルなどでは、全館の営業を停止し、天井等を全て解体の上、<sup>はり</sup>梁や柱の耐火被覆材を一度に除去することができない場合があります。
- 下の写真は、一本の柱の耐火被覆材の封じ込め処理の例です。一度に除去することができないため、改装時などに、テナントの区画単位ごとに、順次、柱のアスベストの封じ込め処理を継続的に実施しています。

柱の耐火被覆材の封じ込め

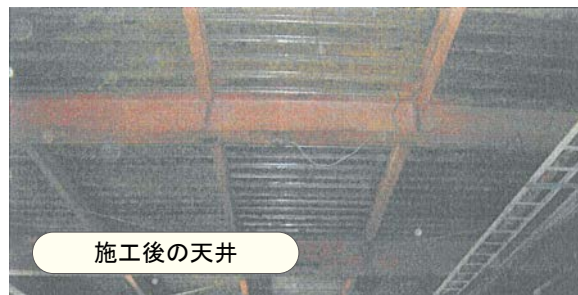
工場のリニューアルに際し、梁や柱、天井や屋根裏の吹付け材を除去した事例

工場や倉庫などでは鋼版を折り曲げ加工した折板鋼版を床や屋根に使用し、その裏面に耐火用のアスベスト含有吹付け材が裏打ちされている場合があります。本例でも、梁や柱のほか、床や屋根の折板鋼版の裏面に、白石綿を含有する厚さ20mmの吹付け材が使用されていたため、リニューアルに際し、除去することになりました。
