建築物における天井脱落対策に係る技術基準

所有者・管理者のための

安全・安心な天井のすすめ

東京都 都市整備局 市街地建築部
建築企画課 建築安全担当
〒163-8001 東京都新宿区西新宿2-8-1
第二本庁舎3階南側
TEL 03-5388-3344（直通）
FAX 03-5388-1356
令和5年3月発行（4）85

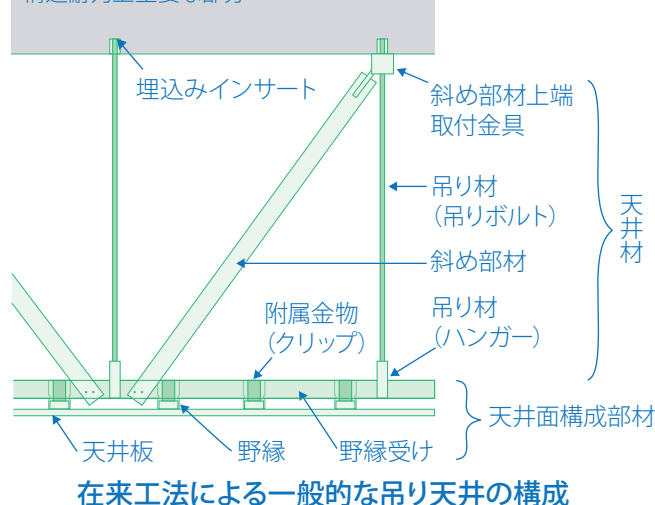
地震で揺れやすい吊り天井 — 天井の構造

建築物の多くに用いられる「吊り天井」は、梁やスラブといった構造耐力上主要な部分等から吊り部材を用いた骨組みにより、天井板を吊り下げること、天井面を構成しています。このため、地震時には水平方向に揺れやすいという特徴があります。また、湿気が多い空間では、錆や腐食などにより部材が劣化しやすくなることもあり、留意が必要です。

構造耐力上主要な部分

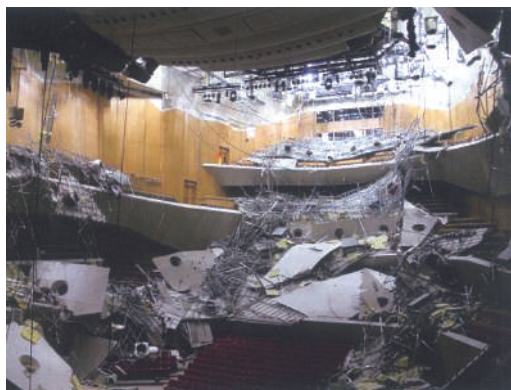
東日本大震災時での天井落下による被害 (音楽ホール)

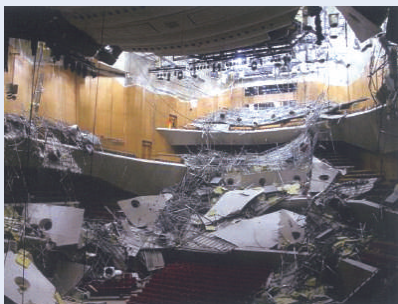
音楽ホールにおける天井の脱落

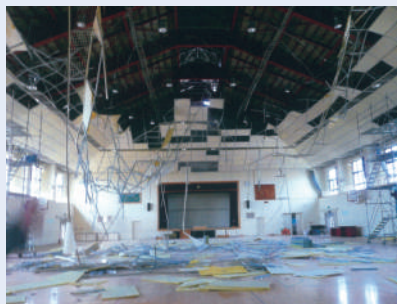
体育館における天井の脱落

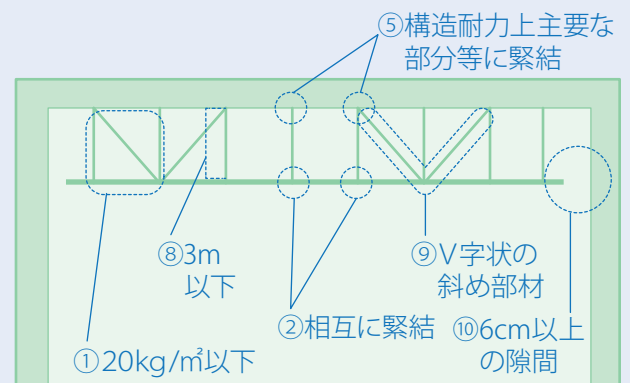
- ① 天井の単位面積質量は $20\text{kg}/\text{m}^2$ 以下
- ② 天井材はねじ、ボルト等により相互に緊結
- ③ 支持構造部は十分な剛性及び強度を有し、構造耐力上主要な部分に緊結
- ④ 吊り材はJIS規格の吊りボルト等を使用
- ⑤ 吊り材、斜め部材は埋め込みインサート、ボルト等により構造耐力上主要な部分等に緊結
- ⑥ 吊り材は $1\text{本}/\text{m}^2$ 以上を釣り合い良く配置
- ⑦ 天井面に段差等を設けない
- ⑧ 吊り長さは 3m 以下でおおむね均一
- ⑨ 斜め部材はV字状に必要な組数を釣り合い良く配置
- ⑩ 壁等との間に 6cm 以上の隙間を確保
- ⑪ 屋外に面する天井は風圧により脱落しない取付け

基本的な考え方

斜め部材等により地震力等による天井の振れを抑制し、天井面と壁等との間に一定のクリアランスを設けることで、天井脱落の防止を図る。

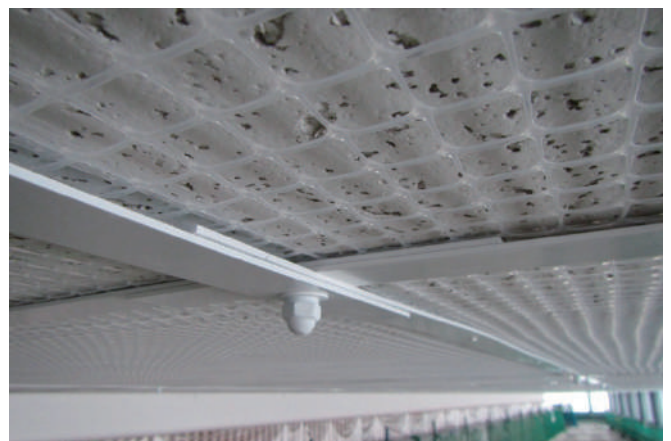
ネットによる落下防止措置

天井材の落下による衝撃が作用した場合においても脱落及び破断が生じないことが確かめられた部材（ネット、ワイヤ、ロープ等）の設置により、天井の落下を防止する措置です。[平成17年国土交通省告示第566号]

天井内での作業が少ないため、短工期で費用が少なくなりやすいですが、落下防止措置部材を構成する材料の品質（強度、耐久性等）を明らかにするとともに、地震力が作用した際に、落下防止措置部材が天井材に作用する地震力を負担しない構造とする必要があります。また、落下防止措置部材を天井面の下部に設置するか、天井面の上部に設置するかで設計上の留意事項が異なります。（詳細は、「建築物の天井脱落対策に係る技術基準の解説」に掲載されています。）

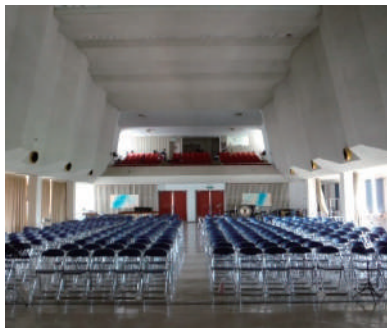
改修前の凸凹天井

耐震性が低く、経年劣化も見られたため、2号館は耐震改修を必要としていました。そこで、建物耐震改修と併せて、天井耐震改修を実施することで安全性を確保する工事を行いました。既存天井材（下地含む。）の撤去・耐震天井下地の設置や凸凹天井からフラット天井への改修等により耐震性を確保しました。本改修は、約327万円（天井改修部分のみ）という低コストで安全性を確保することができました。

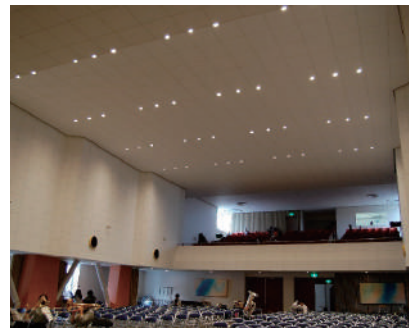
改修後のフラット天井

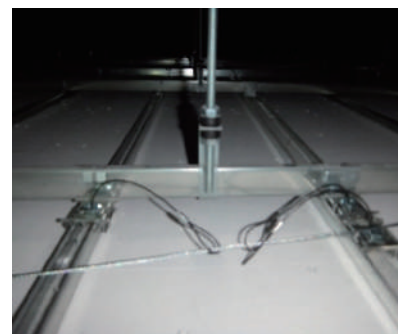
天井裏の施工状況

野縁に落下金物を設置し、親ワイヤーで構造体（既存母屋）から吊ることにより、地震時にクリップが外れても脱落しない工法です。また、部分的な天井の欠けを防止するために補強テープの設置も行っています。この工法は、天井裏の下地に落下防止金物を設置するため、天井の外観・形状を保持したままの落下防止が可能です。なお、本工事は24日間、終電から始発までの間（3時間/日）に工事を行ったため、通常の利用を可能としながら工事を行うことができました。
