提示された精査額 7 2 0 億円の資料

事業費の主な増要因(案)

ハツ場ダム建設事業工程表

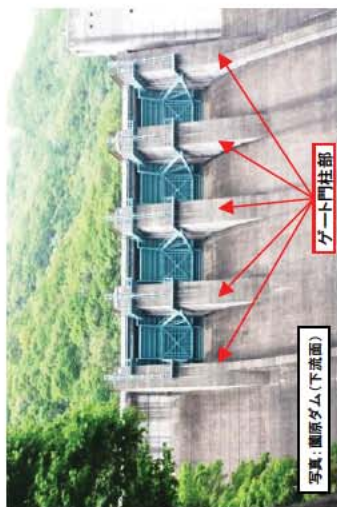
No.1

1.1 耐震化による変更(大規模地震に対する耐震性能照査による変更)・・・(約3億円)

- 本体関連構造物(ゲート部等)の耐震性能照査を実施したところ、門柱部の補強対策が必要となる可能性があることが確認されました。このため、他ダムの事例をもとに、門柱部の鉄筋量の増加を想定し、その必要額を計上しました。

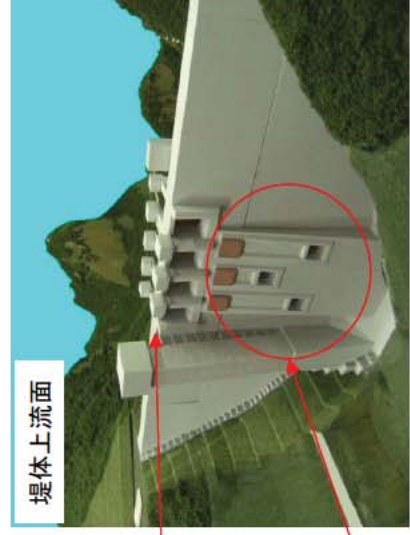
No.4

1.2 関係機関との調整等による変更(埋蔵文化財対応など) (事業者等関係機関との調整による構造や施工計画の見直しによる増(景勝地の保全))・・・(約8億円)

- 名勝吾妻峡の景観の保全について、文化庁長官の回答を踏まえ、学識経験者等から構成される委員会に諮り検討を進めた結果、周辺景観とダム等の構造物との調和を図るために、ダム堤体等の構造を一部変更する必要が生じました。

○ 周辺景観とダム等の構造物との調和を図るために変更した主な項目

変更項目	変更内容	調和の観点
①フーチング	・大きさを小さく、形状を同じ高さに揃える	小さくする、揃える
②ゲート操作室(下流面)	・幅、高さを小さくする ・ピアと幅、形状を揃える	小さくする 揃える
③ゲート操作室(上流面)	・形状に丸みをつける(ほかす)	ほかす
④導流壁	・導流壁の幅をピアと幅を揃える	揃える
⑤堤体下部埋め戻し	・左右岸で埋め戻し形状を揃える	揃える
⑥ゲート周りの法勾配	・堤体上流面の法勾配を揃える。 ・ゲート周りの法勾配をピアの外側まで延ばす(揃える)	揃える

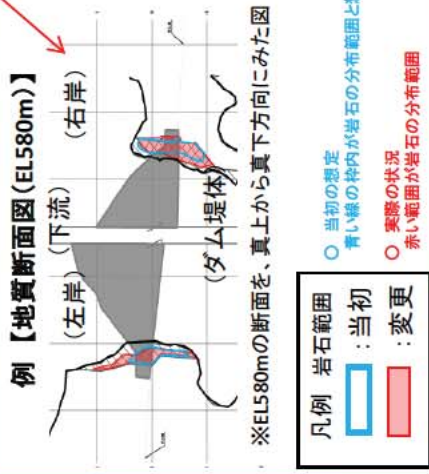
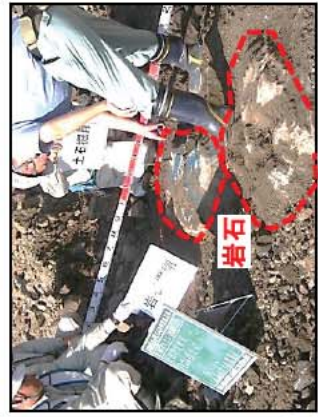
岩石の分布状況

■ ダム本体の基礎掘削の進捗により、掘削面の詳細な地質情報が明らかとなり、当初想定より硬い岩石の割合が多いことや、除去が必要な弱層部が想定より深かったことから、これらにかかる掘削費用等が増額となりました。

硬い岩石の割合が増加

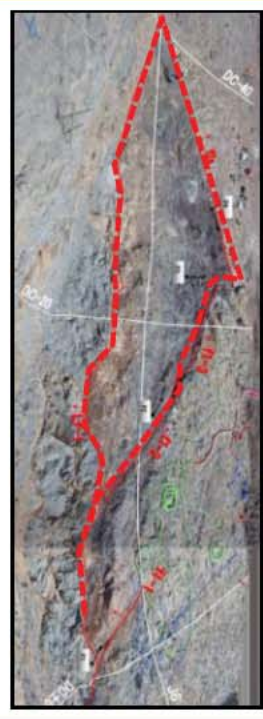
弱層部の分布状況

弱層部の追加掘削

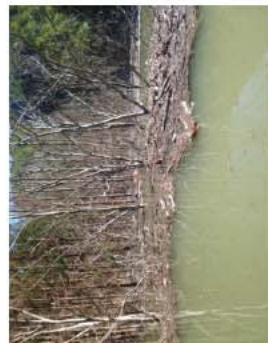
○ 樹木を存置した場合の問題

- ・枯死木は周辺道路から一部見える。
- ・出水後、水位が下がるとゴミや腐敗木によって悪臭を発する。
- ・残置樹木が支障となって流木処理が行えない。
- ・管理上の問題として、船舶の通行に支障が生じている。

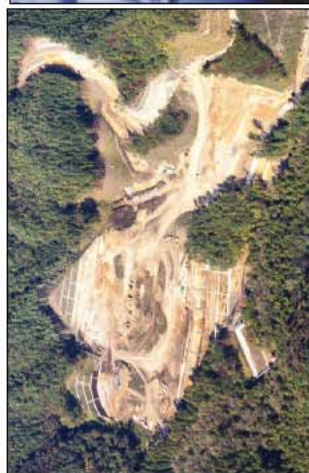
骨材プラントヤード空撮

- 3.1 地質条件の明確化等による変更
(現地地質条件の変更等による増(骨材プラントヤード基礎地盤の土質改良))・・・(約2億円)
- 骨材プラントヤードの土地造成については、現地の地山の切土土砂を盛土材として流用することとしましたが、地山の切土の一部軟弱土が含まれていたため、土質改良が必要となりました。

骨材プラントヤードの土地造成

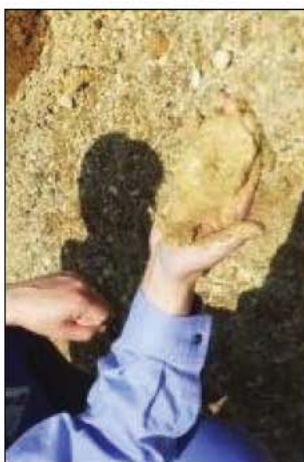
軟弱土の状態

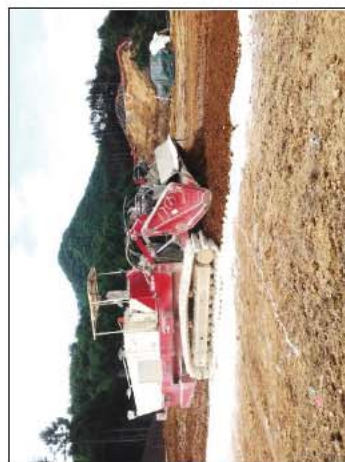
軟弱土に生石灰を混合し土質を改良 (スタビライザを用いた固化剤(生石灰)の混合状況)

切土した土砂に軟弱な土砂が含まれており、土砂の運搬を可能とするため、土質改良を実施し、盛土材に流用

改良目標値 (コーン指数)

改良前： 約200kN/m²※1

改良後： 400kN/m²※2

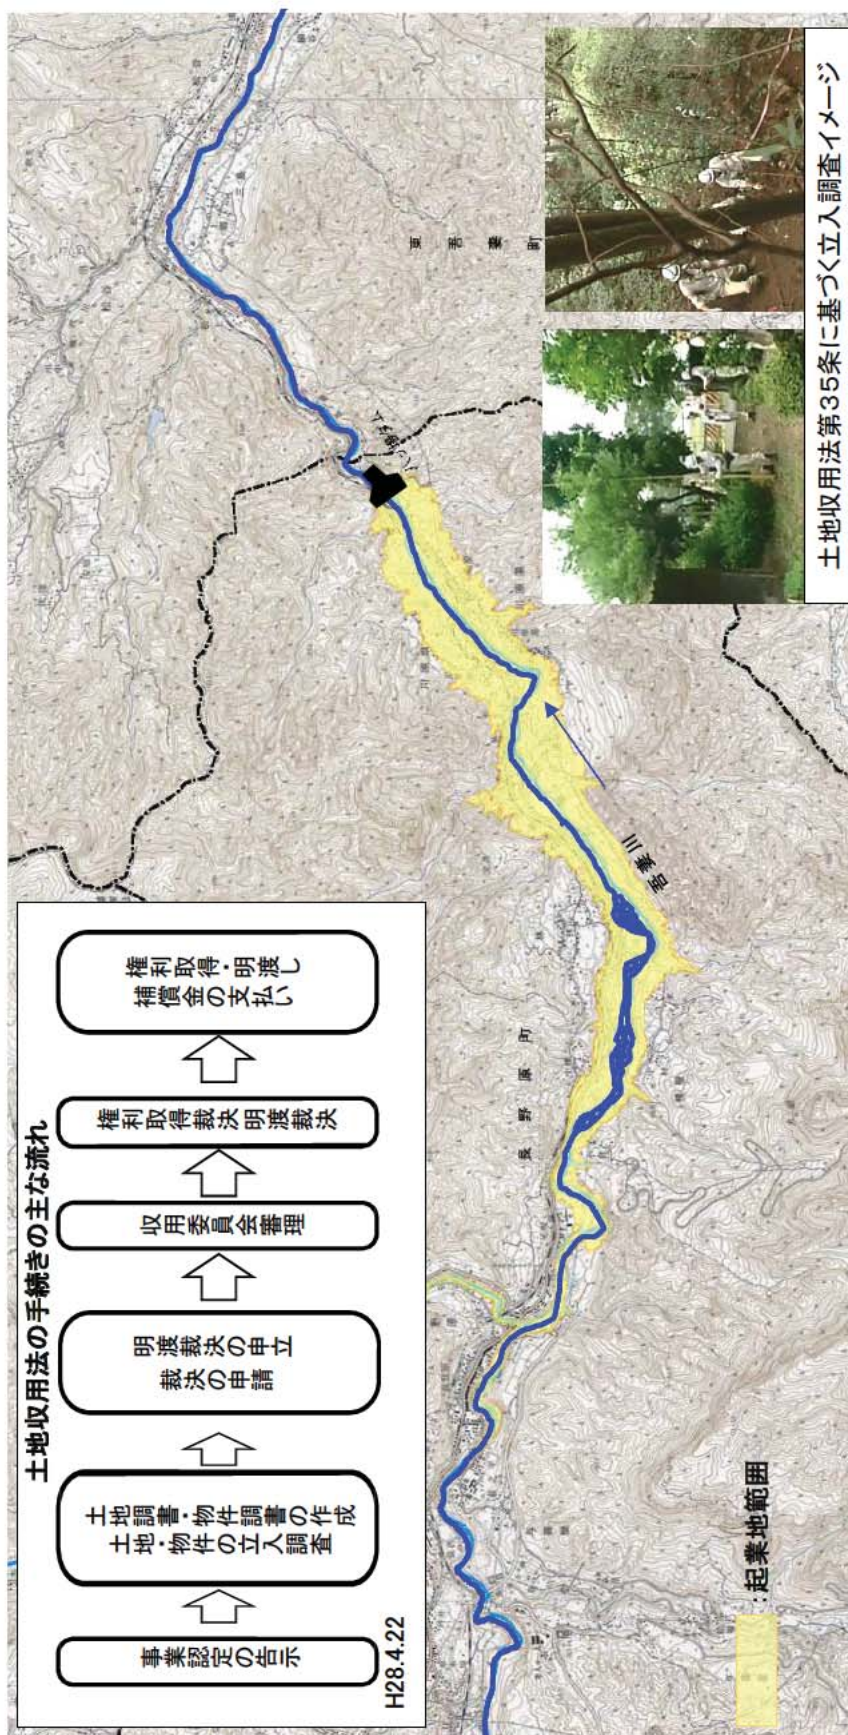
No.19

3. 2用地取得難航等による変更
(用地制約に伴う運搬ルート変更等による増(用地交渉難航に伴う裁決申請図書作成等)・・・(約0.5億円))
- 水没地等における未取得用地について、任意協議と並行して適切な時期に収用手続きを進めるため、土地収用法第35条に基づく立入調査(土地測量、立木調査等)、36条に基づく裁決申請図書の作成が必要となりました。

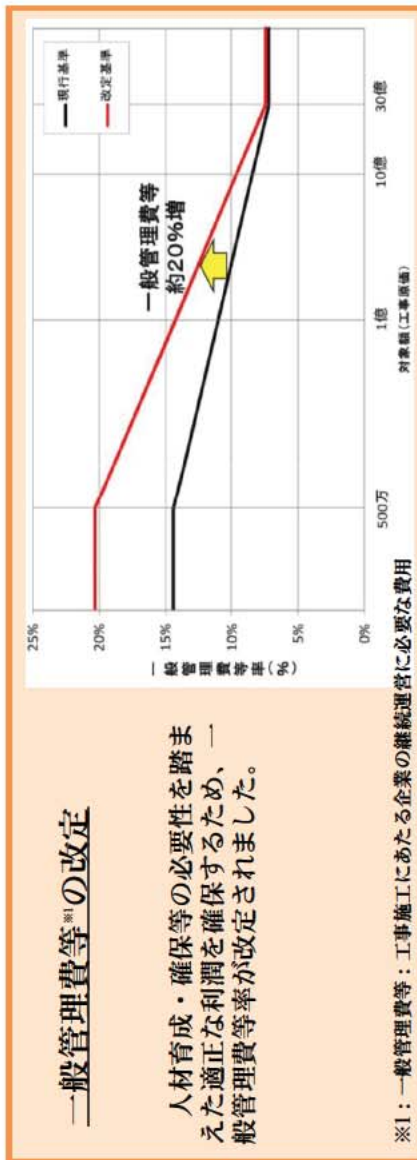
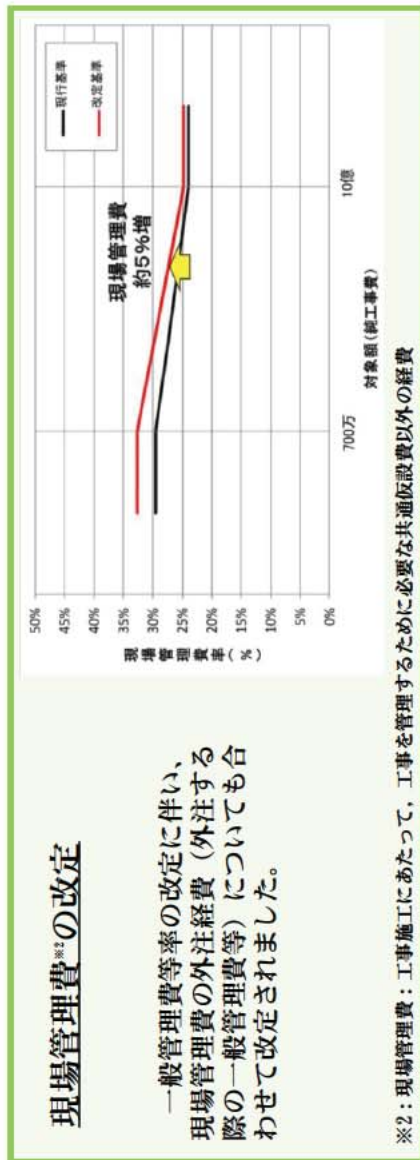
工事費用の基本構成
(イメージ図)

- 平成27年度の国土交通省土木工事積算基準等の改定により、一般管理費等率が約20%、現場管理費率が5%、設計業務委託等の諸経費が約5%増加しました。平成27年度以降の積算基準を反映させたことによる増額が生じました。

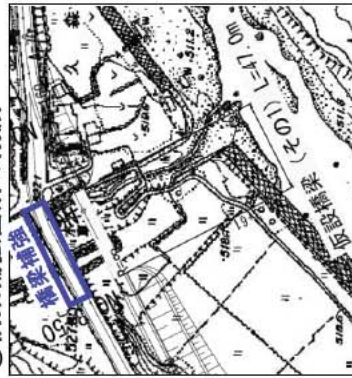
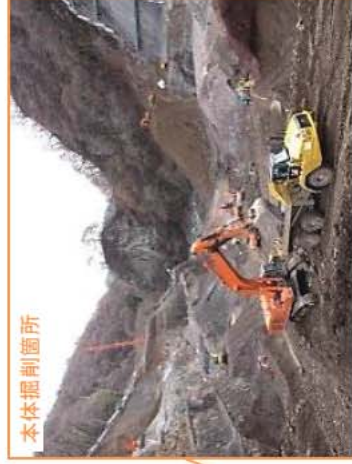
①橋梁補強箇所の削減

- ダム本体の掘削残土や地すべり対策などの工事用道路において、大型ダンプ(25t及び40t)の対面通行ができる道路拡幅を計画していましたが、施工計画を照査(実車と空車の通行区分け等)し、①橋梁補強箇所の削減、②対面通行から交互通行へ見直し、③仮設橋梁の構造変更を実施することにより、コスト縮減を図ることにしました。

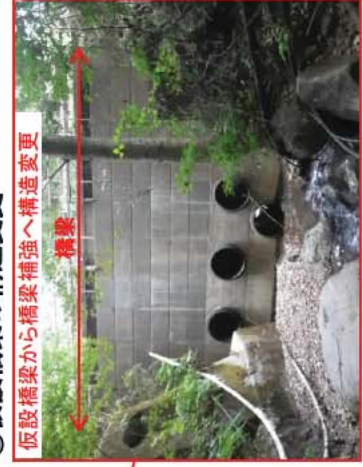
③仮設橋梁の構造変更

※ 既存の橋梁をコンクリートで固め補強
