事例5

鉄骨造・機械室など：天井

事務所のリニューアルに際し、機械室などの天井部吹付け材を除去した事例

所有者・管理者のための
建築物のアスベスト対策と事例紹介

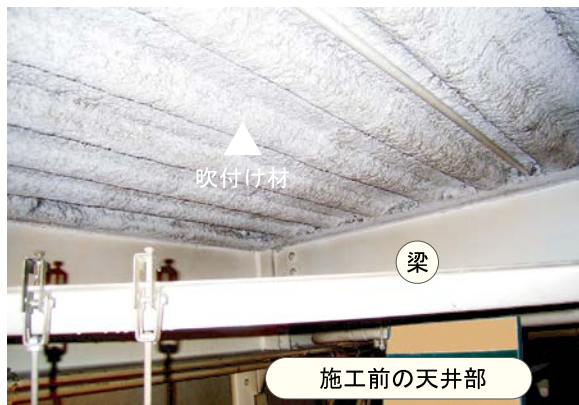
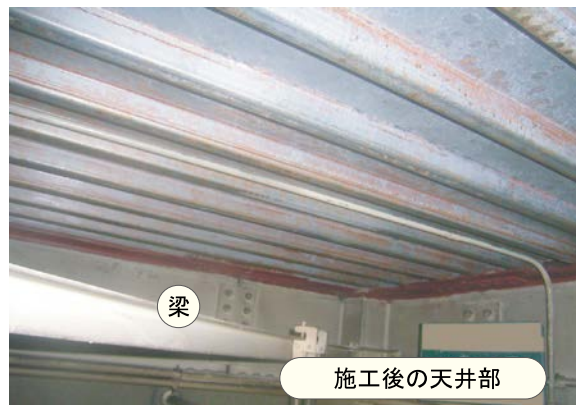
鉄骨造の機械室、電気室、ボイラー室などの設備関連の諸室には、防火用のほか、振動や騒音などを防ぐ目的で吹付け材が使用されていることがあります。本例では、リニューアルに際し行われたアスベスト調査で、機械室・電気室等の天井折板鋼版裏に厚さ20mmの白石綿含有の吹付け材が使用されていることが判明し、除去することになりました。

アスベスト対策の概要
使用箇所：機械室、電気室など
使用部位：天井
建材種類：石綿含有吹付けロックウール
施工面積：約180㎡
工法・工期：除去・約10日

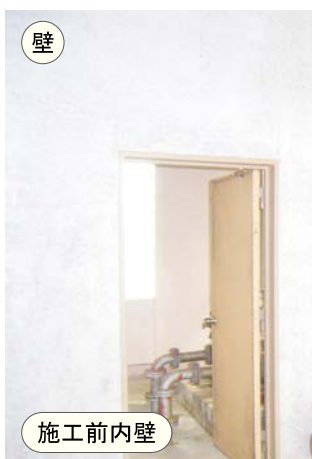
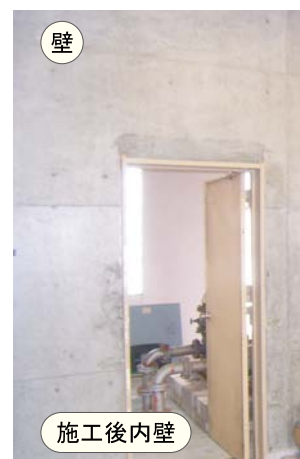
鉄筋コンクリート造

- ・鉄筋コンクリート造の設備関連の諸室では、^{はり}梁や天井部とともに内壁にも防音などの目的でアスベスト含有吹付け材を使用している場合があります。
- ・下の写真は天井部、内壁とも、白石綿を含有する厚さ20mmの吹付けロックウールが使用されていた機械室の写真です。

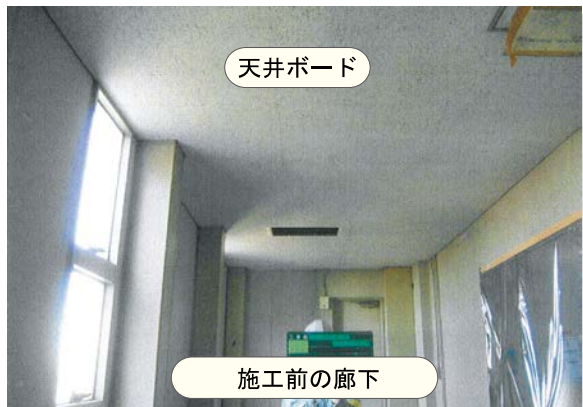
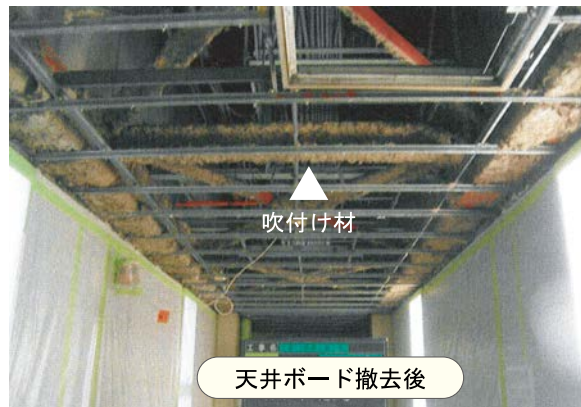
配管・配線スペースを兼ねている廊下天井裏の^{はり}梁や柱に、青石綿・茶石綿含有の厚さ30mmの吹付け材が使用されていたため、除去することになった事例です。狭い空間内で行う、配管等の養生やアスベストの除去は作業効率が低く、時間を要します。除去工事にかかる工期や費用は作業環境によっても大きく異なりますから注意が必要です。

- ・本例では、天井裏が配管・配線スペースとして利用されているため、作業中のアスベストが配管等に付着しないように、配管等をシートで覆い養生することが必要とされました。そのため、天井裏の吹付け材約280㎡の除去工事に、天井の解体や配管等の養生を含めて、工期約35日を要しています。

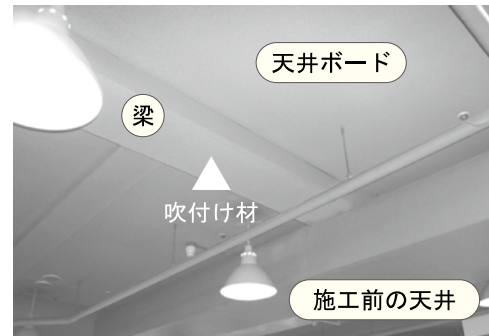
防音材や結露防止材として、天井部に石綿含有吹付けパーミキュライト等が使用されている場合があります。

- ・本例では、運動室の営業休止期間を短縮するため、作業基準等を遵守しながら、昼夜交代制で作業を行い、約450㎡の除去工事が工期5日で行われました。

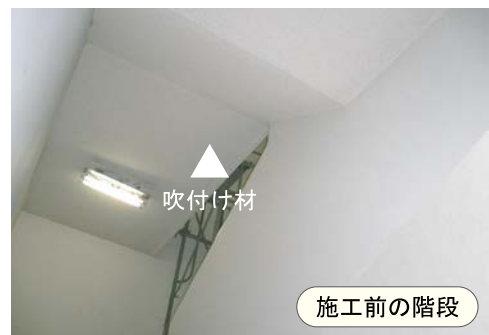
階段の裏面部などには、防音材として石綿含有吹付けパーミキュライト等が使用されている場合があります。

- ・階段室等の狭い空間の中では作業効率が低く、また、斜め縦方向に連続する階段をシートで密閉・養生する作業には時間を要します。本例では、階段裏面の約430㎡の除去工事に工期約30日を要しています。
