2020年度の部品欠落報告について

羽田空港における国による部品欠落点検に特化した機体チェックについて

落下物防止対策基準の拡充（令和3年7月以降改正予定）

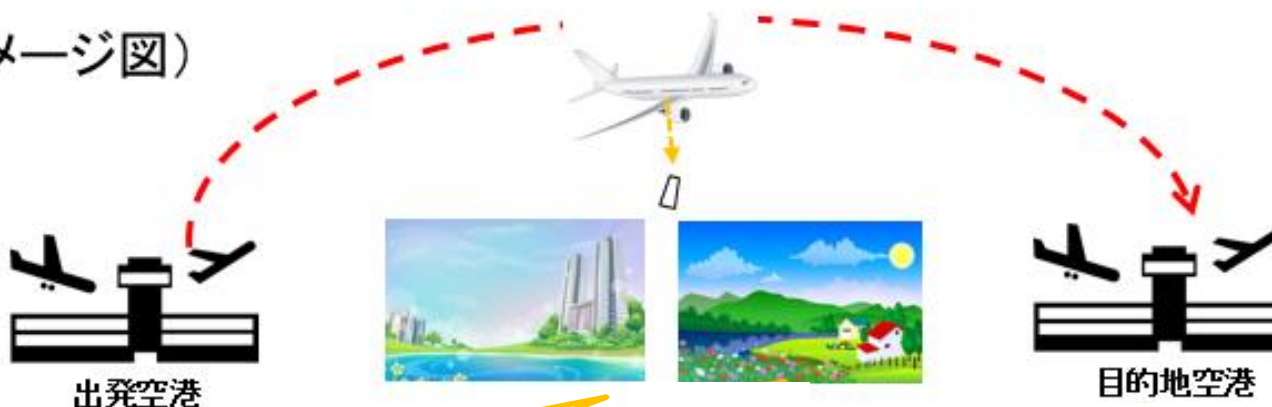
(イメージ図)

地上(空港内で発見されたものを除く。)で部品又は氷塊が発見された場合には「落下物」として認知。

到着後の点検において部品がなくなっていることを確認した場合、「部品欠落」として認知。

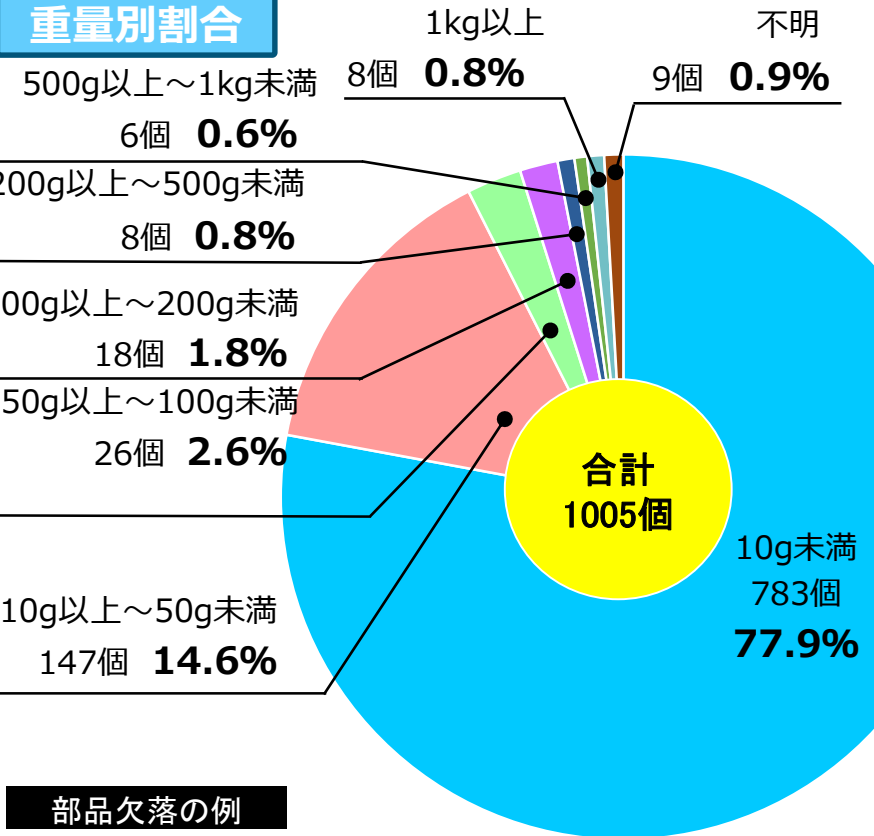
重量別割合

- 部品欠落の報告制度により、羽田空港を含む7空港において2020年度に報告された欠落部品の総計は1005個であり、そのほとんどは100g未満、8割近くは10g未満である。
- 減便が発生していた当該期間においても、駐機中の機体を含めて徹底的な点検等が実施されている。

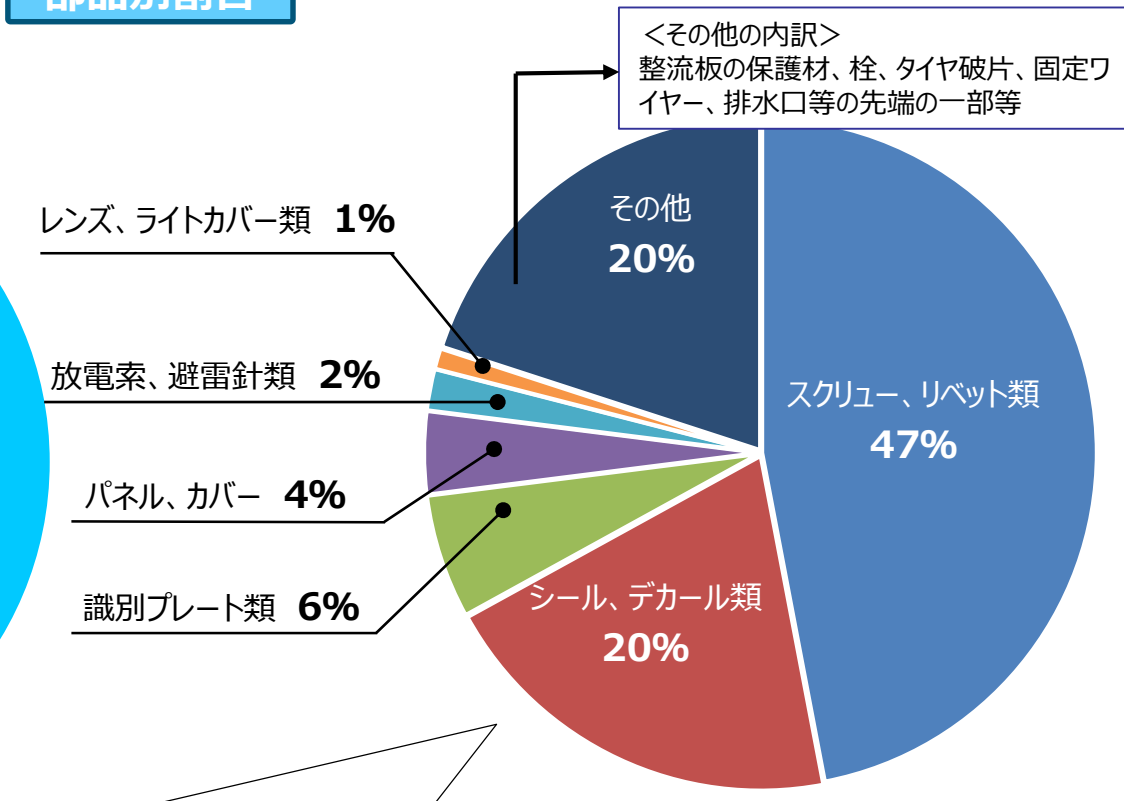
部品別割合

- 部品欠落報告の5割弱はスクリー、リベット等の留め具であり、重さは1グラム～10グラム程度のもものがほとんど
- シール、デカル類の材質はアルミニウム、ゴム等であり、重さは1グラム～150グラム程度のもものがほとんど
- 識別プレート類の材質は薄い金属材料であり、重さは1グラム～15グラム程度
- パネル類の材質は金属、複合材等であり、重さは1グラム～150グラム程度のもものがほとんど
- スタティックディスチャージャー（放電索）、避雷針類の材質は金属、複合材等であり、重さは1グラム～100グラム程度
- レンズ、ライトカバー類の材質はガラス、アクリル等であり、重さは1グラム～500グラム程度

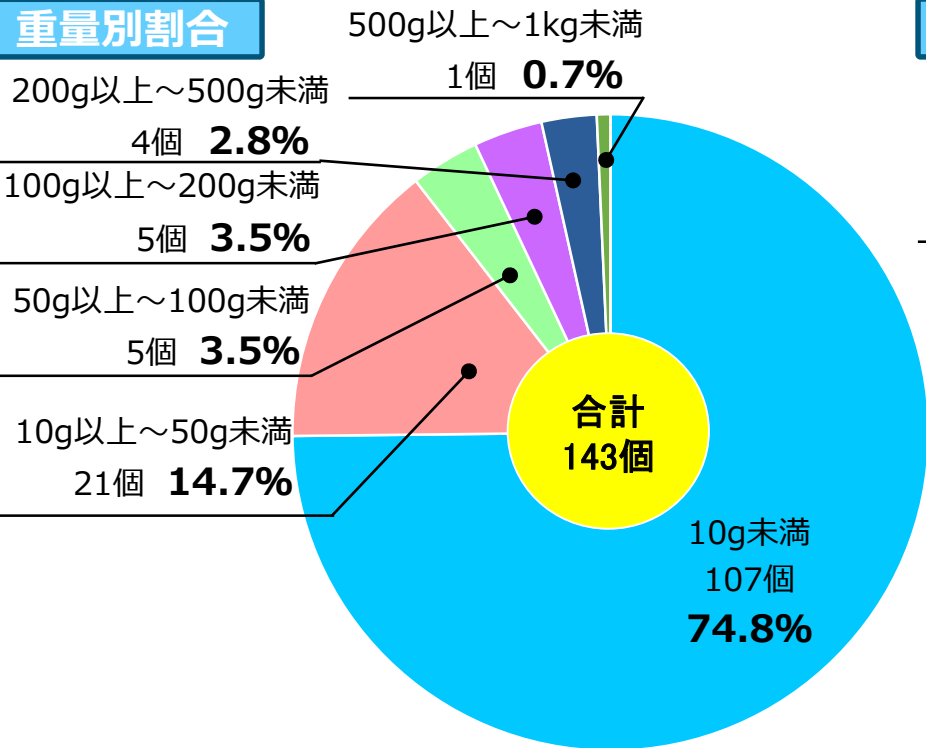
重量別割合

- 部品欠落の報告制度により、羽田空港を含む7空港において2021年2月～2021年3月に報告された欠落部品の総計は143個であり、そのほとんどは100g未満、7割以上は10g未満である。
- 減便が発生していた当該期間においても、駐機中の機体を含めて徹底的な点検等が実施されている。また、欠落部品の多数を占める10g未満の部品についても、各航空会社において、落下物防止対策基準に従って、欠落事例を分析し必要な再発防止策が進められている。

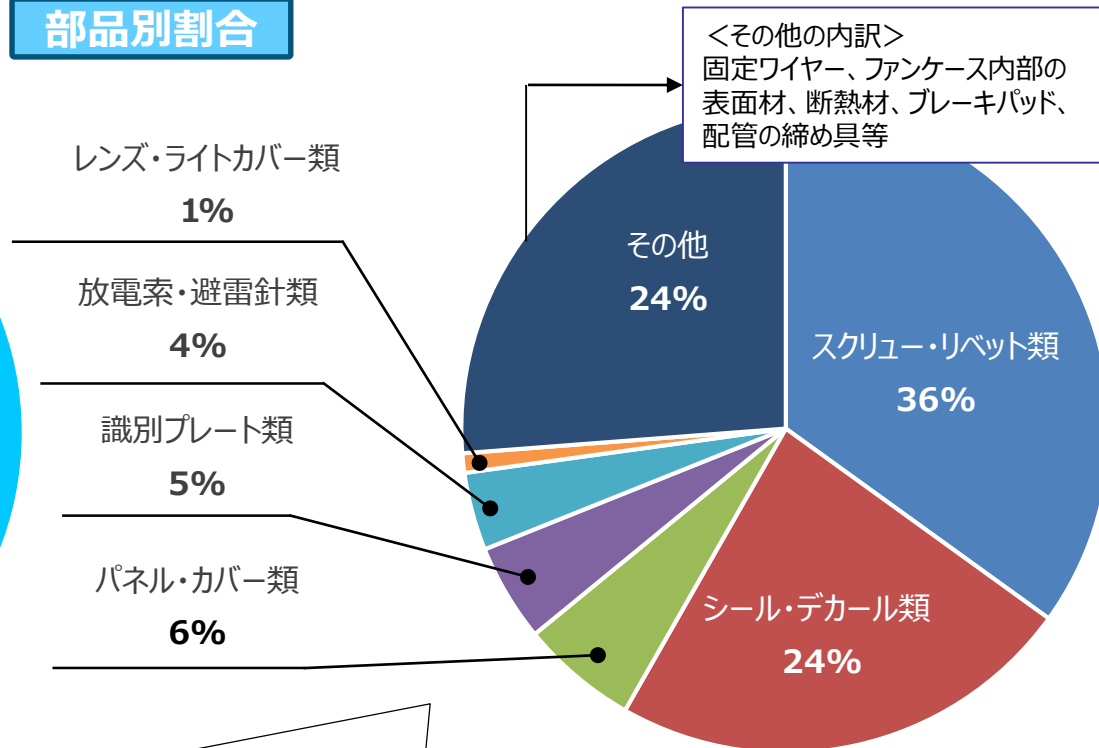
部品別割合

- 部品欠落報告の約4割はスクリュー、リベット等の留め具であり、重さは1グラム～10グラム程度のもものがほとんど
- シール、デカル類の材質はアルミニウム、ゴム等であり、重さは1グラム～10グラム程度のもものがほとんど
- パネル類の材質は複合材、カバー類はスチール等であり、重さは3グラム～50グラム程度
- 識別プレート類の材質はアルミニウムであり、重さは1グラム～3グラム程度
- スタティックディスチャージャー（放電索）、避雷針類の材質は金属、複合材等であり、重さは5グラム～100グラム程度
- レンズ、ライトカバー類の材質はガラス、アクリル等であり、重さは400グラム～500グラム程度

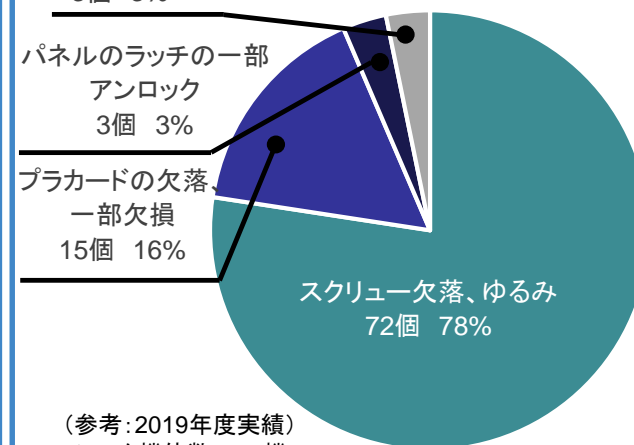
部品欠落を発見

61個

欠落になる恐れのある状態を発見

32個

その他 3個 3% **不具合別の割合(計93個)**
