2021年度の部品欠落報告について

落下物防止対策基準の拡充（令和3年10月、令和4年3月適用） 国土交通省

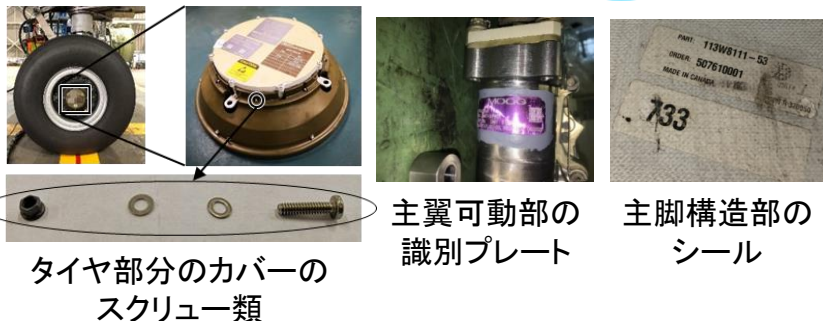
部品欠落の例

- 部品欠落報告の5割弱はスクリー、リベット等の留め具であり、重さは1グラム～10グラム程度のもものがほとんど
- シール、デカル類の材質はアルミニウム、ゴム等であり、重さは1グラム～150グラム程度のもものがほとんど
- 識別プレート類の材質は薄い金属材料であり、重さは1グラム～15グラム程度
- パネル類の材質は金属、複合材等であり、重さは1グラム～150グラム程度のもものがほとんど
- スタティックディスチャージャー（放電索）、避雷針類の材質は金属、複合材等であり、重さは1グラム～100グラム程度
- レンズ、ライトカバー類の材質はガラス、アクリル等であり、重さは1グラム～500グラム程度

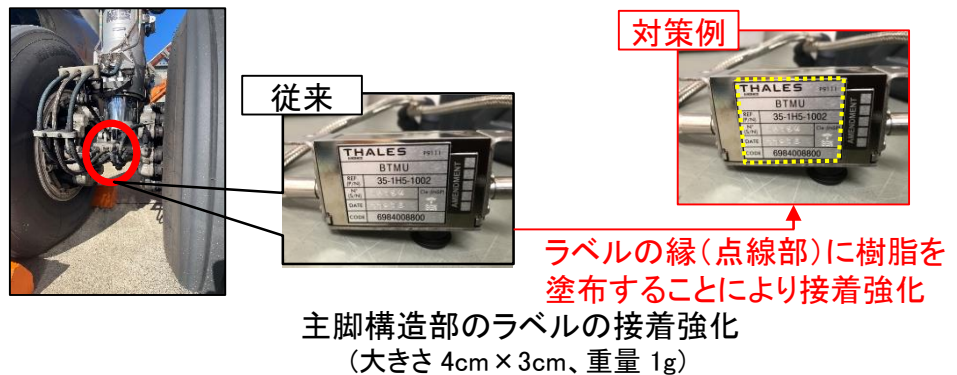
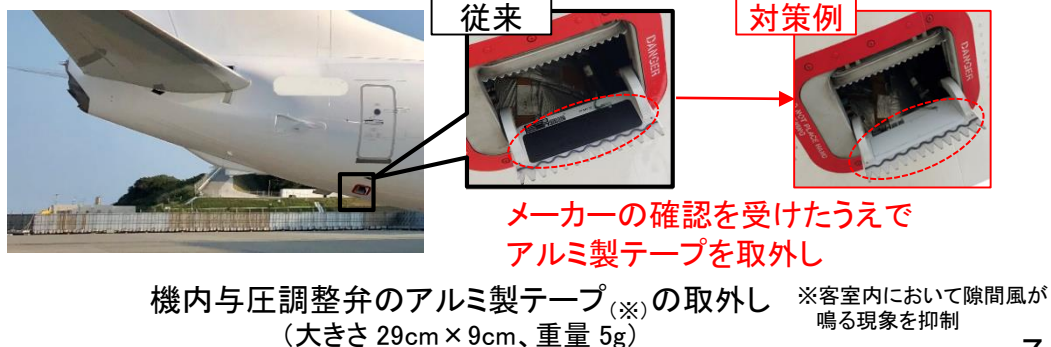
部品欠落情報を踏まえた対策事例

航空会社においては、駐機中の機体を含めた徹底的な点検等により発見した部品欠落や他社の部品欠落情報も踏まえ、小部品類であっても、メーカーと連携して、再発防止策が進められている。
