## 8 アスベスト調査・除去等工事に対する支援制度

## 事例の概要

### 事例概要

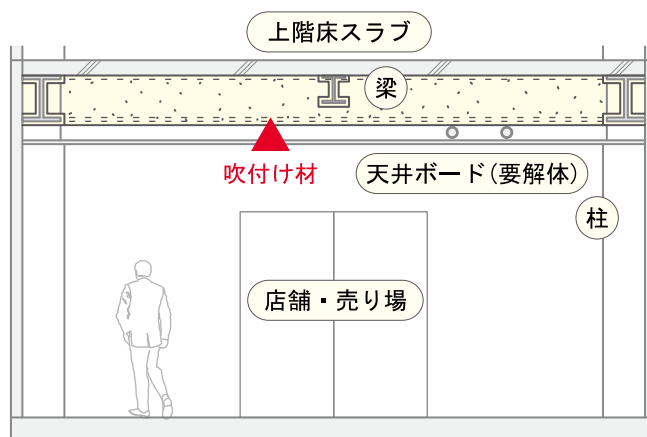
アスベスト対策の概要  
使用箇所：売り場  
使用部位：天井裏の<sup>はり</sup>梁、一部の柱  
建材種類：石綿含有吹付けロックウール  
施工面積：約290㎡  
工法・工期：除去・約12日

- ・ 本例では、店舗の改装に併せてアスベスト除去工事が実施されました。テナントビルなどでは、

テナントの交替時、改装時、設備の更新時などに合わせて、アスベスト対策の実施を検討してください。

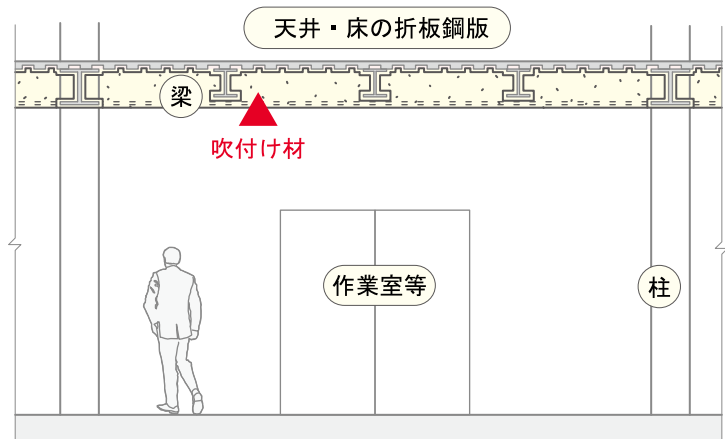
工場のリニューアルに際し、梁や柱、天井や屋根裏の吹付け材を除去した事例

工場や倉庫などでは鋼版を折り曲げ加工した折板鋼版を床や屋根に使用し、その裏面に耐火用のアスベスト含有吹付け材が裏打ちされている場合があります。本例でも、梁や柱のほか、床や屋根の折板鋼版の裏面に、白石綿を含有する厚さ20mmの吹付け材が使用されていたため、リニューアルに際し、除去することになりました。

- ・およそ1990(平成2)年頃以前の鉄骨造の工場や倉庫などでは、梁や柱のほか、天井や屋根裏などに耐火被覆材としてアスベスト含有吹付け材が使用されている場合があります。同年頃以前の建物については、できるだけ早期にアスベスト調査を実施し、改修時や設備更新時など操業を一時休止できる時期等に合わせて、アスベスト対策の実施を検討してください。

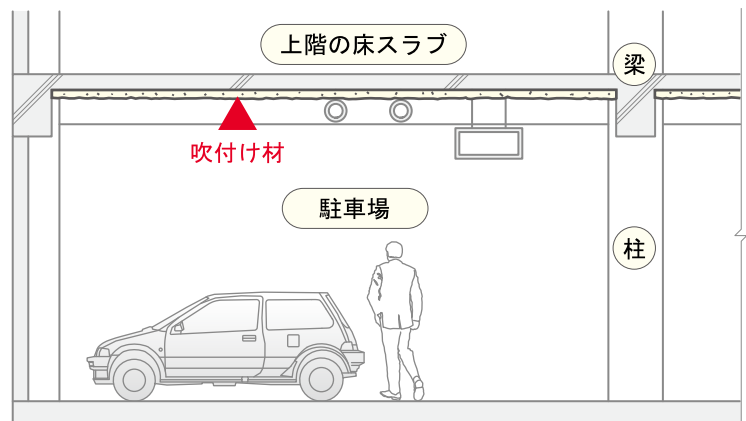
共同住宅の耐震診断の際に、天井部に吹付け材が確認され、除去した事例

共同住宅では、駐車場のほか、ボイラー室、電気室などの各種設備室の天井や内壁に防音用・断熱用にアスベスト含有建材が使用されていることがあります。本例では、耐震診断の際にアスベスト建材が確認され、分析調査の結果、駐車場やボイラー室の天井に白石綿含有の厚さ20mmの吹付け材が使用されていることが判明し、除去することになりました。

- ・耐震診断とともにアスベスト調査を併せて行うことは効率的です。耐震診断をお考えの際は、アスベスト調査も一緒に実施することを検討してください。
- ・マンションのような共同住宅においてアスベスト調査や対策工事を行う場合は、マンション管理組合における協議や決議が必要になりますので、調査の依頼や管理組合での協議の進め方などについては、マンションの管理会社や施工会社などに相談すると良いでしょう。
