所有者・管理者のための

建築物のアスベスト対策 と事例紹介

このパンフレットは、アスベストについての知識とともに、既存建築物の吹付けアスベストの除去、封じ込め等の対策について解説しています。

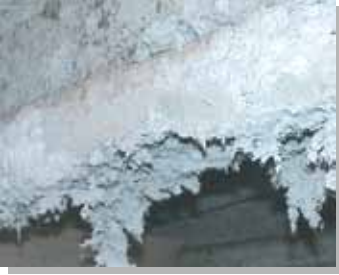
例) 吹付けアスベスト(青石綿)

吹付けアスベストとは、アスベストにセメント等の結合材を重量で30~40%程度混入し、水を加えて柱や天井・壁などに吹付け施工されたものです。

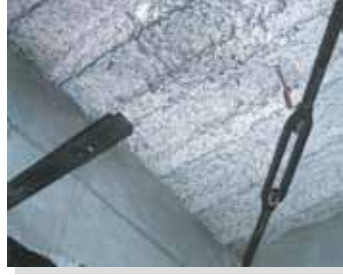
例) 石綿含有吹付けロックウール

石綿含有吹付けロックウールとは、工場で生産された人工鉱物繊維であるロックウールに、セメント等の結合材を重量で30~40%程度混入するほか、アスベストを含んで吹付け施工されたものです。

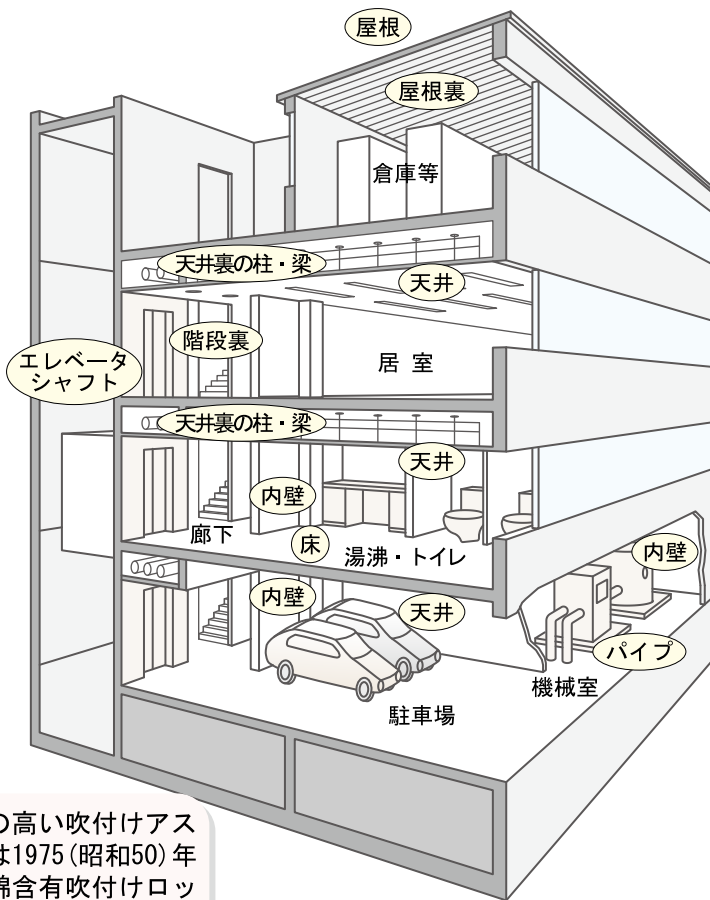
■アスベスト含有建材の使用箇所例

■飛散性の高いアスベスト含有建材は、柱・梁などの耐火被覆材、駐車場・機械室・エレベータシャフト・倉庫などの天井や内壁の断熱材・吸音材などに使用されています。

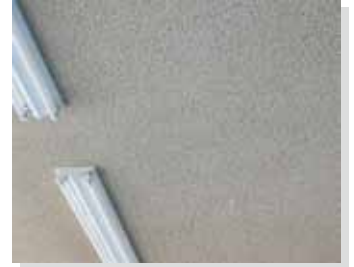
例) 石綿含有吹付けパーミキュライト

■天井材

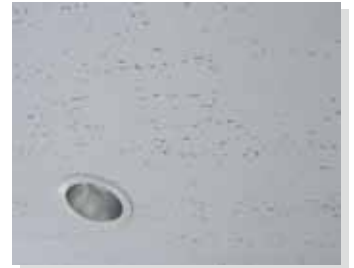
例) 石綿含有吸音板

■天井材

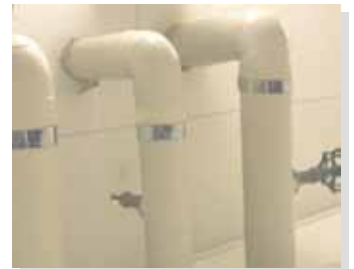
例) 紡織石綿含有保温材

■機械室のパイプ保温材

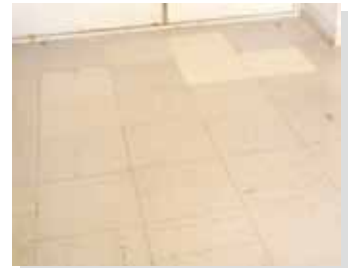
例) 石綿含有ビニル床タイル

■床材

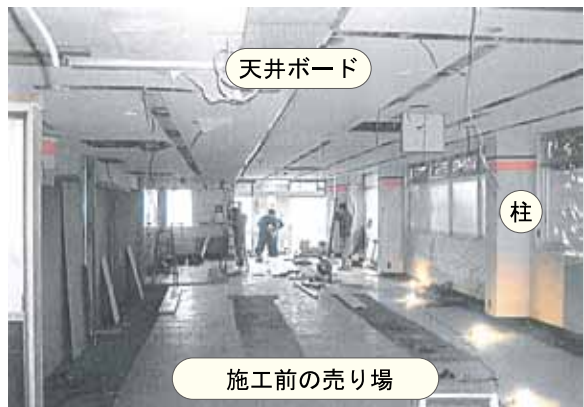
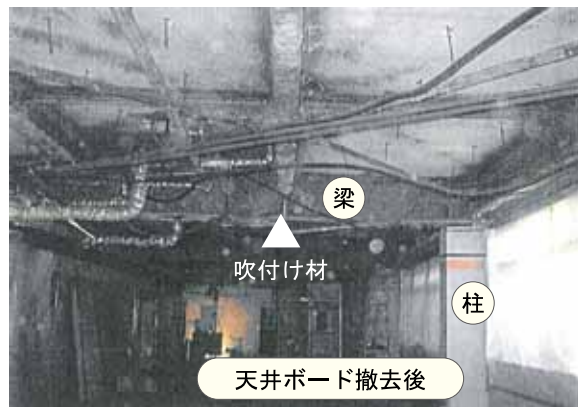
鉄骨造・売り場：天井裏の梁や柱まわり

店舗のリニューアル時に、天井裏の梁や柱まわりの吹付け材を除去した事例

鉄骨造の建物では、火災に備えて梁や柱の鉄骨材のまわりを耐火性の建材で覆っています。吹付けアスベストや石綿含有吹付けロックウールなどが、この耐火用被覆材として使われている場合があります。特に1990(平成2)年頃以前の鉄骨造の建物では、アスベスト調査を実施し、アスベスト含有の有無をご確認ください。

- ・天井裏の除去工事では、先に天井の解体工事が必要です。また、耐火被覆材としてアスベスト建材が使用されている場合は、アスベストを含んでいない代替建材の施工を要します。本例では、床面積約160㎡の売り場の天井の解体、アスベスト建材の除去、代替耐火被覆材の施工等に工期約12日を要しました。

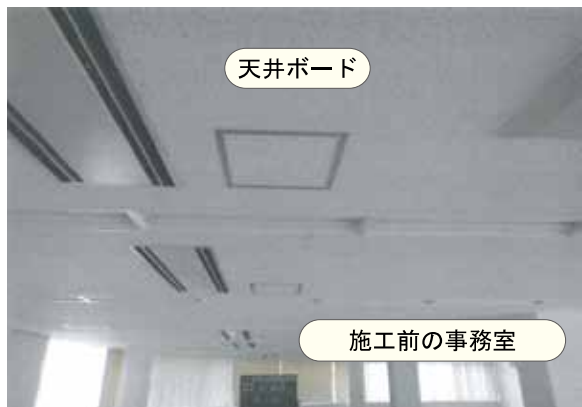
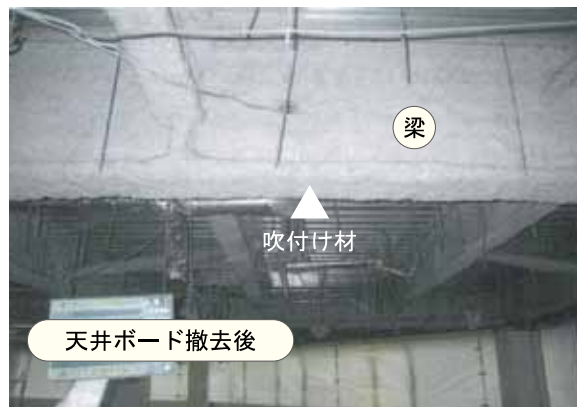
鉄骨造・事務室：天井裏の梁や柱まわり（封じ込め）

天井裏の梁や柱まわりの吹付け材を、封じ込め工法で処理した事例

封じ込め工法を採用する場合は、アスベスト含有吹付け材に劣化や損傷が少なく、アスベストと下地の接着が良好で、処理後に損傷を受けない部位であることが必要です。封じ込め工法は除去工法より費用は安価で、工期も短くて済みますが、処理後には維持管理に留意が必要です。また、取壊し時には除去工事が必要になります。

- ・本例では、封じ込め処理剤として内部浸透固化剤が使用されました。内部浸透固化剤は、吹付け材の表面に被膜を形成することでアスベストの飛散を防ぎ、封じ込め後も耐火性、防音性等の性能を維持します。そのため、代替建材の施工を要せず、工期は除去工事に比べると短く、約2770㎡の封じ込め処理が44日で行われました。

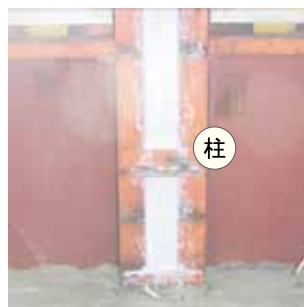
柱の耐火被覆材の封じ込め

- ・テナントビルなどでは、全館の営業を停止し、天井等を全て解体の上、梁や柱の耐火被覆材を一度に除去することができない場合があります。
- ・左の写真は、一本の柱の耐火被覆材の封じ込め処理の例です。一度に除去することができないため、改装時などに、テナントの区画単位ごとに、順次、柱のアスベストの封じ込め処理を継続的に実施しています。

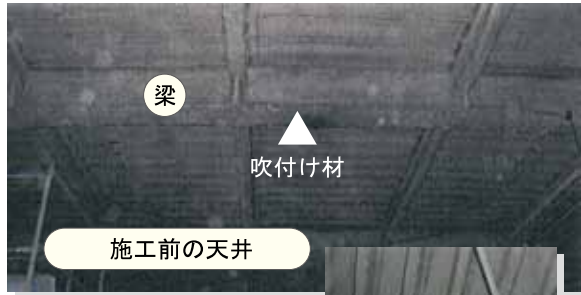
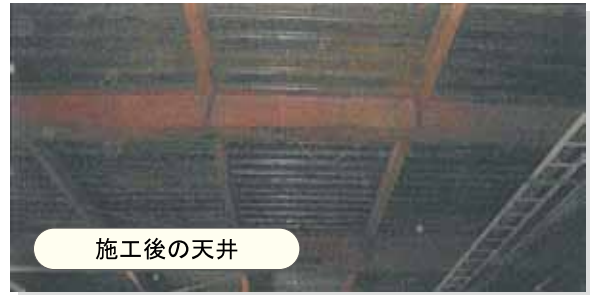
鉄骨造・工場作業室：天井や屋根裏

工場のリニューアルに際し、梁や柱、天井や屋根裏の吹付け材を除去した事例

工場や倉庫などでは鋼版を折り曲げ加工した折板鋼版を床や屋根に使用し、その裏面に耐火用のアスベスト含有吹付け材が裏打ちされている場合があります。本例でも、梁や柱のほか、床や屋根の折板鋼版の裏面に、白石綿を含有する厚さ20mmの吹付け材が使用されていたため、リニューアルに際し、除去することになりました。

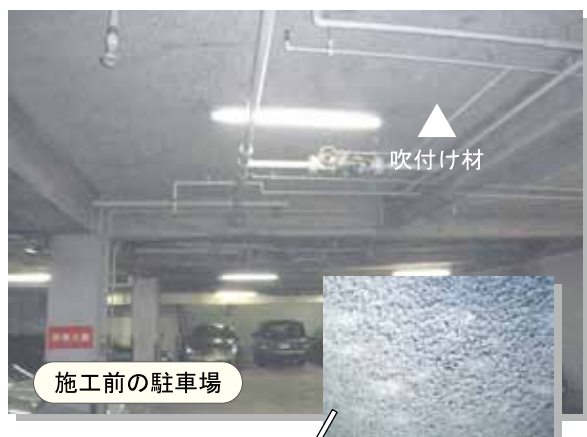
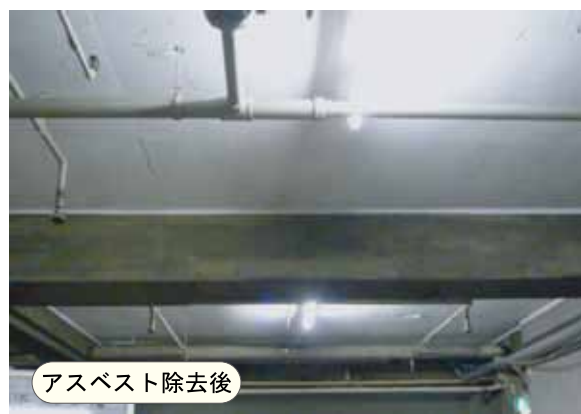
鉄筋コンクリート造・駐車場など：天井

共同住宅の耐震診断の際に、天井部に吹付け材が確認され、除去した事例

共同住宅では、駐車場のほかボイラー室、電気室などの各種設備室の天井や内壁に防音用・断熱用にアスベスト含有建材が使用されていることがあります。本例では、耐震診断の際にアスベスト建材が確認され、分析調査の結果、駐車場やボイラー室の天井に白石綿含有の厚さ20mmの吹付け材が使用されていることが判明し、除去することになりました。

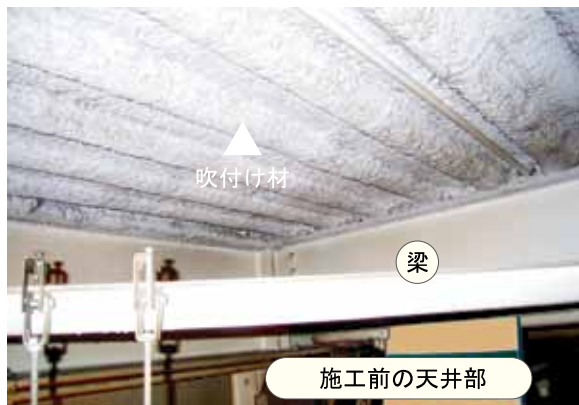
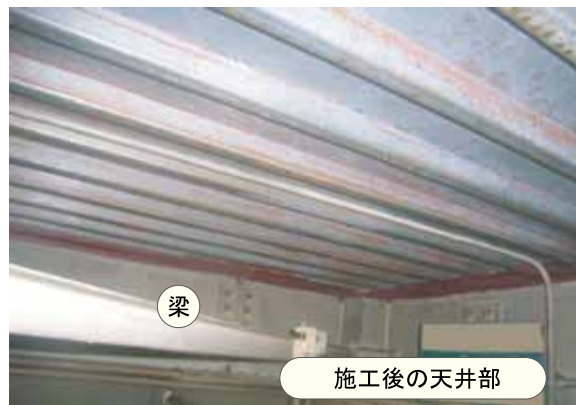
鉄骨造・機械室など：天井

事務所のリニューアルに際し、機械室などの天井部吹付け材を除去した事例

鉄骨造の機械室、電気室、ボイラー室などの設備関連の諸室には、防火用のほか、振動や騒音などを防ぐ目的で吹付け材が使用されていることがあります。本例では、リニューアルに際し行われたアスベスト調査で、機械室・電気室等の天井折板鋼版裏に厚さ20mmの白石綿含有の吹付け材が使用されていることが判明し、除去することになりました。

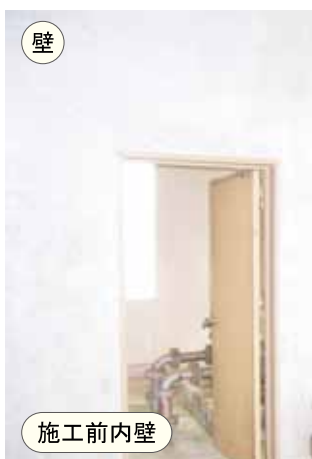
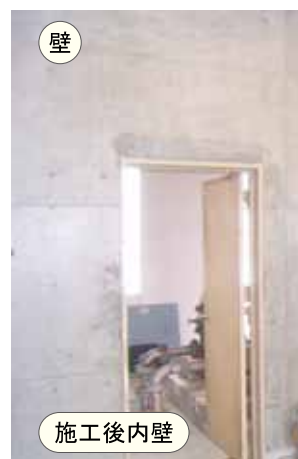
鉄筋コンクリート造

鉄筋コンクリート造の機械室などでは、内壁にも注意してください。

- ・鉄筋コンクリート造の設備関連の諸室では、梁や天井部とともに内壁にも防音などの目的でアスベスト含有吹付け材を使用している場合があります。
- ・下の写真は天井部、内壁とも、白石綿を含有する厚さ20mmの吹付けロックウールが使用されていた機械室の写真です。

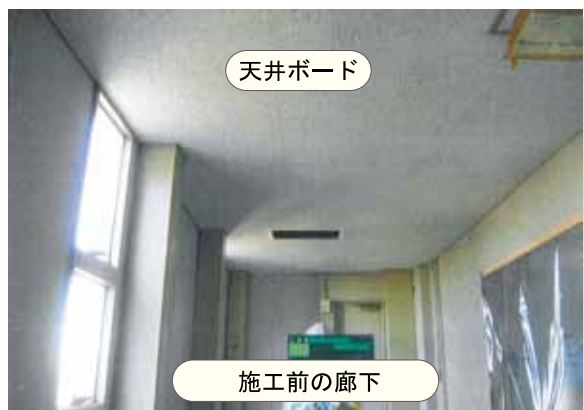
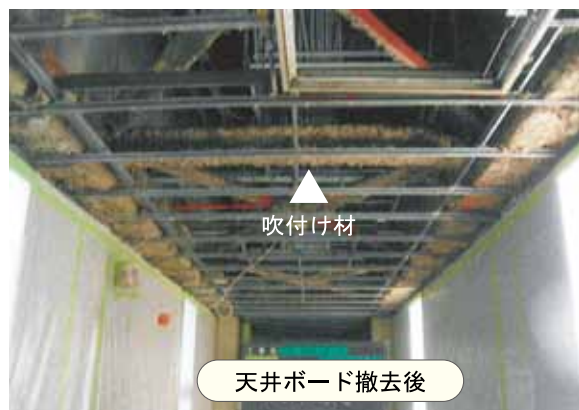
鉄骨造・廊下：天井裏の梁や柱

配管スペースを兼ねている廊下天井裏の吹付け材を除去した事例

配管・配線スペースを兼ねている廊下天井裏の梁や柱に、青石綿・茶石綿含有の厚さ30mmの吹付け材が使用されていたため、除去することになった事例です。狭い空間内で行う、配管等の養生やアスベストの除去は作業効率が低く、時間を要します。除去工事にかかる工期や費用は作業環境によっても大きく異なりますから注意が必要です。

- ・本例では、天井裏が配管・配線スペースとして利用されているため、作業中のアスベストが配管等に付着しないように、配管等をシートで覆い養生することが必要とされました。そのため、天井裏の吹付け材約280㎡の除去工事に、天井の解体や配管等の養生を含めて、工期約35日を要しています。

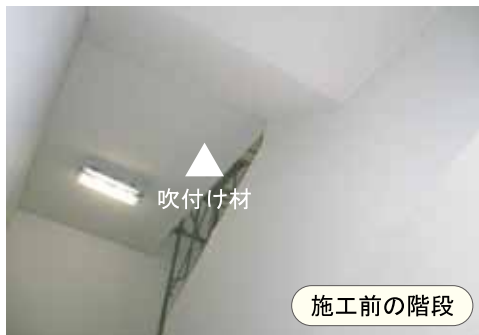
鉄骨鉄筋コンクリート造・階段：階段裏面（石綿含有吹付けパーミキュライト）

階段裏面部の吹付け材を除去した事例

階段の裏面部などには、防音材として石綿含有吹付けパーミキュライト等が使用されている場合があります。
