大田区の皆さまへ

羽田空港のこれから

羽田空港 新飛行経路の運用状況のお知らせです

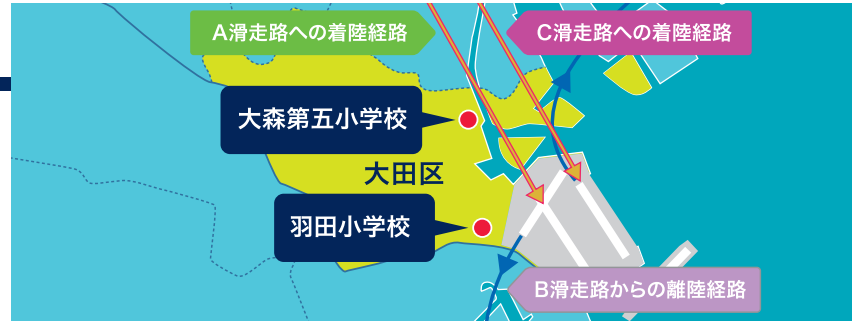
大田区の騒音の状況

大田区内では、2箇所に固定騒音測定局を設置しています。これらの測定局における、新飛行経路の運用開始から10月までの騒音測定結果(実測値の平均)は以下の通りです。

測定局	機体サイズ	実測値の平均(dB)							推計平均値(dB)
		3月29日~4月30日	5月	6月	7月	8月	9月	10月	
羽田小学校 (B離陸)	大型機	77.2(+2)	79.1(+4)	74.8(-1)	75.0(-1)	75.7	78.2(+3)	69.7(-6)	76
	中型機	70.9	69.9	73.2	72.2	71.9	72.5	71.6	—
	小型機	73.1(+2)	72.3(+1)	72.0	72.0	71.4	72.3(+1)	72.0	72
大森第五小学校 (A着陸)	大型機	64.0(-5)	64.3(-4)	63.6(-5)	64.2(-4)	65.4(-3)	64.4(-4)	63.6(-5)	69
	中型機	61.8	62.2	61.9	63.1	62.8	62.6	62.4	—
	小型機	61.3(-3)	61.1(-3)	61.4(-3)	61.8(-3)	63.7(-1)	61.8(-3)	61.5(-3)	65

※羽田小学校では、一部の機材・期間で実測値の平均が推計平均値を上回っていることから、今後、機体の状態(高度等)と騒音の関係性について分析を行っていきます。

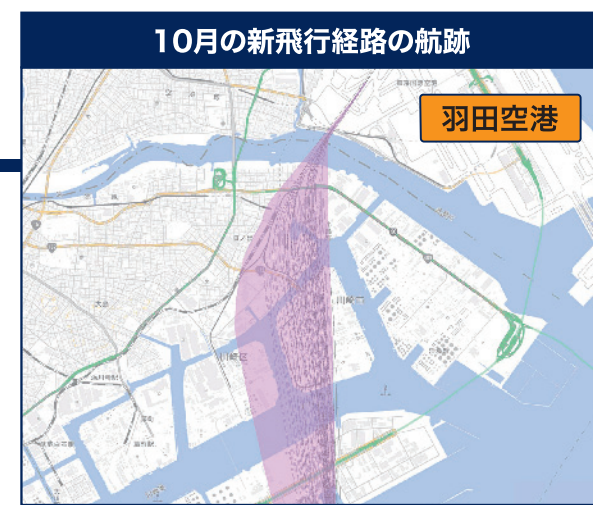
航跡について

住民説明会などでお示した想定経路図に、実際に新飛行経路を運航した航空機の航跡データを重ね合わせ、運航状況を確認しております(右図)。

●全体的に想定経路の範囲内を飛行しております。

■ : 想定経路(南風運用時B滑走路離陸) ■ : 実際の航跡データ
