# 港区の皆さまへ

羽田空港のこれから

## 羽田空港 新飛行経路の運用状況のお知らせです

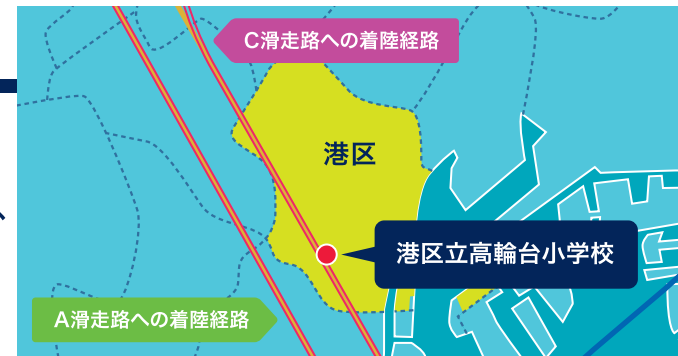
港区区内にも固定騒音測定局を設置しています。この測定局における、新飛行経路の運用開始から10月までの騒音測定結果(実測値の平均)は以下の通りです。

測定局	機体サイズ	実測値の平均<math>\langle\text{dB}>							推計平均値<math>\langle\text{dB}>
		3月29日~4月30日	5月	6月	7月	8月	9月	10月	
港区立高輪台小学校<math>\langle\text{C}>着陸	大型機	75.1	75.7	75.1	75.1	74.1	74.1	74.4	76~73
	中型機	73.5	73.8	73.3	73.4	72.6	73.2	73.4	74~69
	小型機	72.3	71.9	72.0	72.1	71.2	72.0	72.0	73~68

南風時の到着経路について、好天時の3.45度の進入(2段階進入含む)の場合と悪天時の3度の進入の場合の実測値の平均を、8か所の測定局にて比較・分析しました。港区区内においては高輪台小学校にて-2.0dBの騒音軽減効果が確認できました。

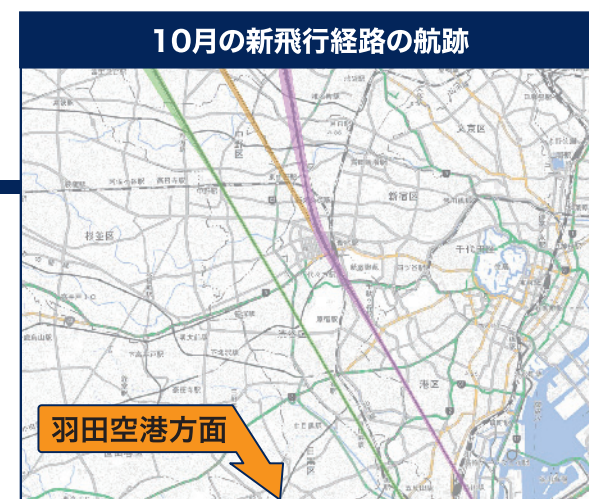
住民説明会などでお示した想定経路図に、実際に新飛行経路を運航した航空機の航跡データを重ね合わせ、運航状況を確認しております(右図)。

●全体的に想定経路の範囲内を飛行しております。

■:想定経路(港区上空を飛行する南風運用時C滑走路着陸) ■:実際の航跡データ

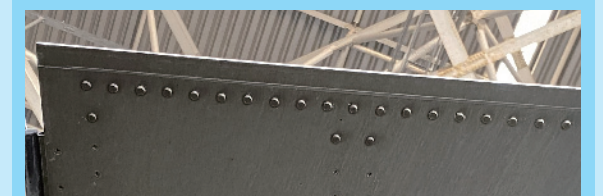
### 【改良型フラップ】

ボーイング737型機のフラップの外板について、過去の欠落事例を踏まえて、メーカーであるボーイング社と原因究明・再発防止策の検討を行い、2019年10月より、航空会社に対し改良型フラップへの交換を義務付けております。

外板を接着からボルト等による取付に変更
