板橋区の皆さまへ

羽田空港のこれから

羽田空港 新飛行経路の運用状況のお知らせです

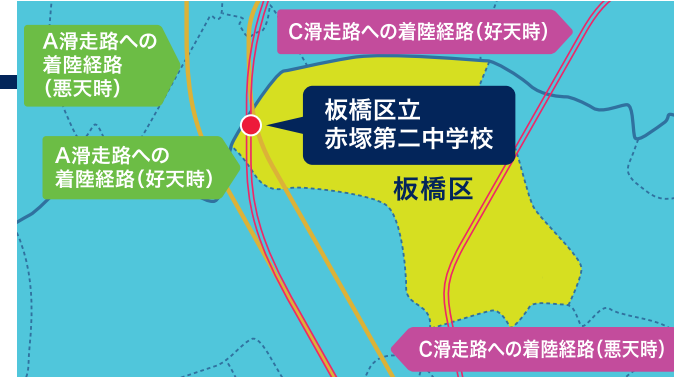
板橋区内にも固定騒音測定局を設置しています。この測定局における、新飛行経路の運用開始から10月までの騒音測定結果(実測値の平均)は以下の通りです。

測定局	機体サイズ	実測値の平均<dB>							推計平均値<dB>
		3月29日~4月30日	5月	6月	7月	8月	9月	10月	
板橋区立赤塚第二中学校<A/C着陸>	大型機	64.8(-1)	62.1(-3)	63.4(-2)	63.0(-3)	64.0(-2)	63.4(-2)	62.8(-3)	68~66
	中型機	61.8	61.7	61.0	61.2	62.3	61.5	60.9	64~60
	小型機	60.8	60.2	61.0	60.8	61.0	60.2	60.5	65~58

航空機の騒音は、気象条件、機体重量、エンジン出力など様々な要因によりばらつきが生じます。各航空機が通過したときに発生した騒音の最大値を「実測値」といい、すべての「実測値」を平均したものが「実測値の平均」です。また、「推計平均値」とは、事前のシミュレーションにより推計した騒音の最大値の平均であり、住民説明会などでお示していた値です。

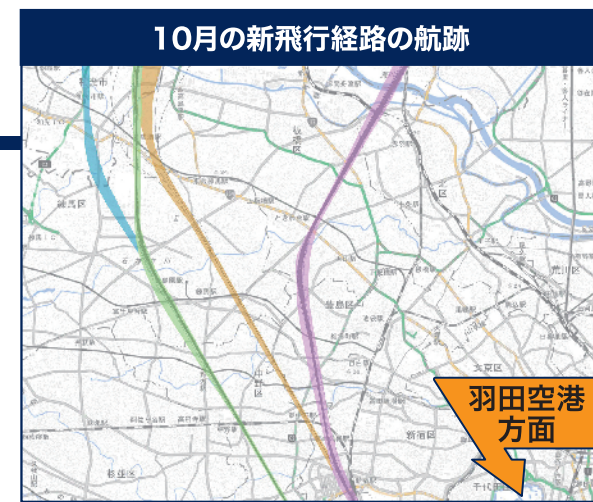
住民説明会などでお示した想定経路図に、実際に新飛行経路を運航した航空機の航跡データを重ね合わせ、運航状況を確認しております(右図)。

●全体的に想定経路の範囲内を飛行しております。

■ : 想定経路(板橋区上空を飛行する南風運用時A滑走路到着) ■ : 想定経路(板橋区上空を飛行する南風運用時C滑走路到着・好天時)
 ■ : 想定経路(板橋区上空を飛行する南風運用時C滑走路到着・悪天時) ■ : 実際の航跡データ

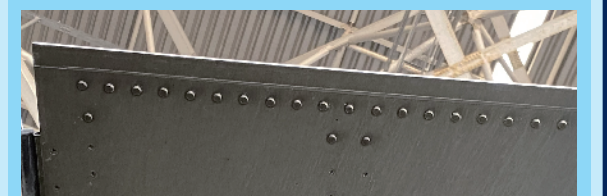
【改良型フラップ】

ボーイング737型機のフラップの外板について、過去の欠落事例を踏まえて、メーカーであるボーイング社と原因究明・再発防止策の検討を行い、2019年10月より、航空会社に対し改良型フラップへの交換を義務付けております。

外板を接着からボルト等による取付に変更

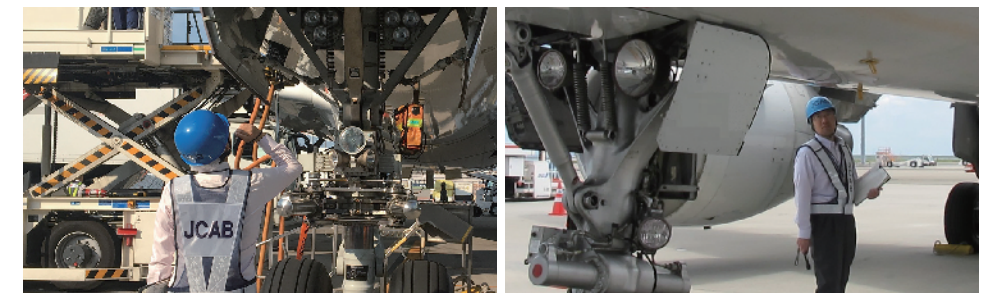
落下物の未然防止のため、航空会社による徹底的な点検が行われています。加えて、羽田空港では、国の職員による機体チェックを実施しています。新飛行経路の運用開始後は、チェック要員を増やし、更なる点検強化に取り組んでいます。

航空機の小さな部品についても、国の職員自ら徹底的に点検を行っています。2019年度は600機以上をチェックしました。
